Commune : CIVAUX

Rivière : Le Goberté

## 4 Route du fond d'Orveau

## 2 février 1995

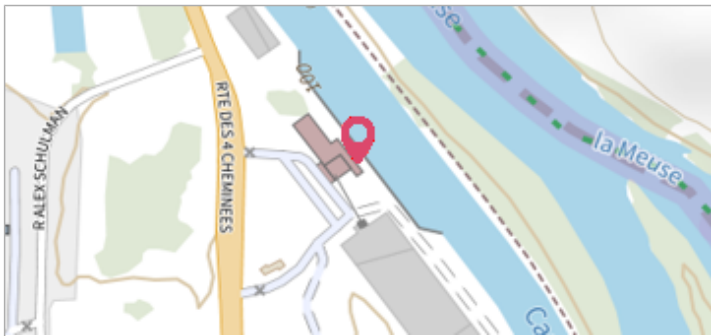
Site - façade du 4 Route du fond d'Orveau

**Commentaires :** Il s'agit de la façade d'une habitation privée sur laquelle plusieurs repères sont datés.**2**

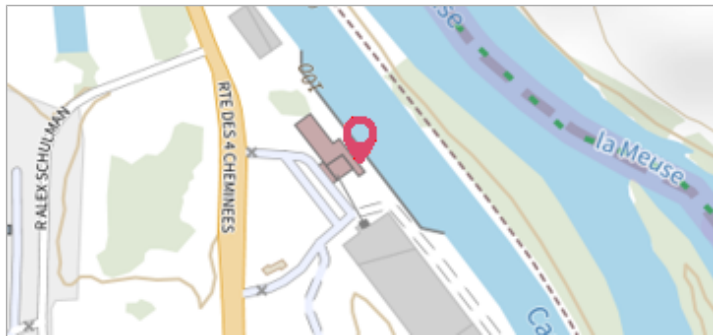
Site - façade du 4 Route du fond d'Orveau

Commune : **CIVAUX**Rivière : **Le Goberté****4 Route du fond d'Orveau****Commentaires :** Il s'agit de la façade d'une habitation privée sur laquelle plusieurs repères sont datés.**2**
