Commune : **CIVAUX**Rivière : **Le Goberté****4 Route du fond d'Orveau (muret)****Commentaires** : Muret faisant face à l'habitation**2**

**GÉNÉRAL****Unité de gestion** : Vienne-Charente-Atlantique**Code** : WEB\_S\_202508194900**Date de mise à jour** : 25/11/2025**Auteur** : EPTB\_Vienne

Muret au 4 route du fond d'Orveau

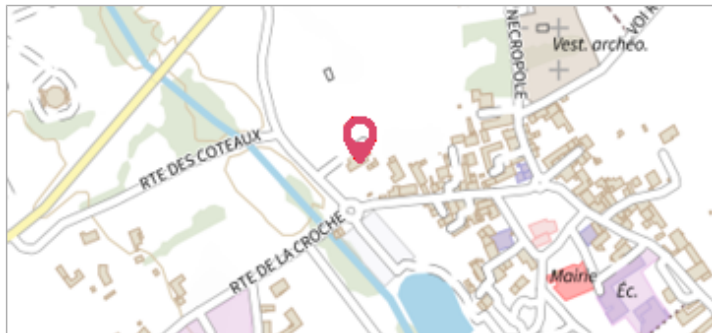
Photographie de CIVA04

**3 avril 2007**Nature de l'inondation : **Débordement de cours d'eau**Nature du repère : **Marque peinture ou encre****Commentaires** : Repère à la peinture verte, daté du 3 avril 2007 à environ 15 cm du sol. Il est le second repère sur le muret (le repère CIVA03 étant localisé à sa droite) qui fait face à l'habitation.**GÉNÉRAL****Code** : CIVA04**Date de mise à jour** :**Auteur** : EPTB\_Vienne

**MARQUE****Texte** : 3 . 4 . 07**Maximum de l'inondation** : Oui**Visibilité** : Non**État du repère** : Bon**Pérennité** : Moyenne**Repère calculé** : Non**PHEC** : Non**SOURCE DE REPÉRAGE : RECENSEMENT DES REPÈRES DE CRUES PAR L'EPTB VIENNE - PHASE OPÉRATIONNELLE DU PAPI VIENNE-CLAIN - 10/04/2025****Type de repérage** : Campagne de terrain post-inondation**Organisme(s)** : Etablissement public du bassin de la Vienne
