Commune : **CIVAUX**Rivière : **Le Goberté****Restaurant la Bisquine (entrée côté terrasse)****Commentaires** : A l'entrée du restaurant côté terrasse**1**

**GÉNÉRAL****Unité de gestion** : Vienne-Charente-Atlantique**Code** : WEB\_S\_202508190048**Date de mise à jour** : 25/11/2025**Auteur** : EPTB\_Vienne

**Date inconnue ou approximative**Nature de l'inondation : **Débordement de cours d'eau**Nature du repère : **Laisse d'inondation****Commentaires** : Trace de hauteur d'eau non datée, mais très probablement liée au débordement du Goberté de 2024 (mars). Elle est à environ 110 cm du sol.**GÉNÉRAL****Code** : CIVA11**Date de mise à jour** :**Auteur** : EPTB\_Vienne

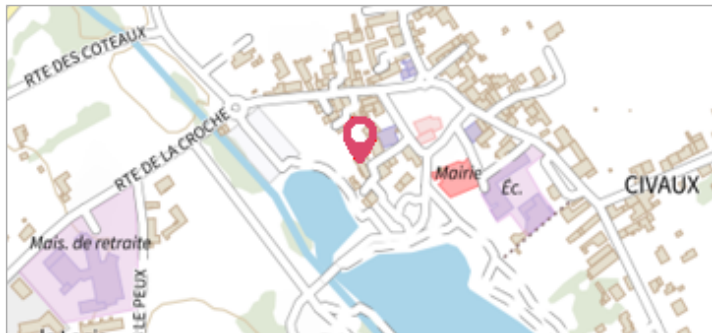
Photographie de CIVA11

**MARQUE****Maximum de l'inondation** : Oui**Visibilité** : Oui**État du repère** : Moyen**Pérennité** : Aucune**Repère calculé** : Non**PHEC** : Non**SOURCE DE REPÉRAGE : RECENSEMENT DES REPÈRES DE CRUES  
PAR L'EPTB VIENNE - PHASE OPÉRATIONNELLE DU PAPI VIENNE-  
CLAIN - 10/04/2025****Type de repérage** : Campagne de terrain post-inondation**Organisme(s)** : Etablissement public du bassin de la Vienne
