Commune : **CIVAUX**

Rivière : **La Vienne**

**Portail (côté jardin) du 3 Lieu-Dit Les Cailloches**

**SOURCE DE REPÉRAGE : RECENSEMENT DES REPÈRES DE CRUES PAR L'EPTB VIENNE - PHASE OPÉRATIONNELLE DU PAPI VIENNE-CLAIN - 10/04/2025**

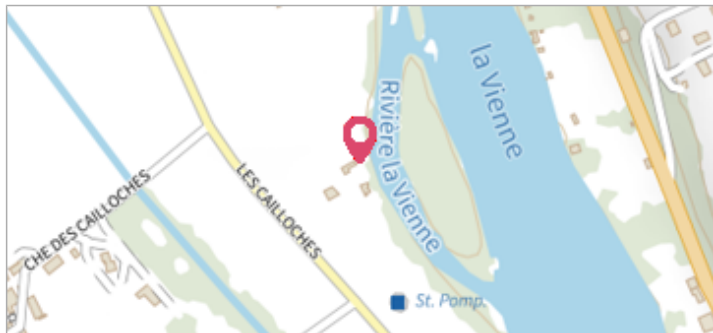
Photographie de CIVA12

**Mars 2023**Nature de l'inondation : **Débordement de cours d'eau**Nature du repère : **Marque peinture ou encre****Commentaires** : Sur le portail rouge côté jardin (entre l'habitation et la Vienne), une marque datée de 2023 est visible à environ 32 cm du sol. Elle se situe au-dessus d'une autre marque, également datée de 2023. L'incertitude demeure toutefois quant au ou aux mois exacts correspondant à ces repères.**GÉNÉRAL****Code** : CIVA12**Date de mise à jour** :**Auteur** : EPTB\_Vienne

**MARQUE****Maximum de l'inondation** : Oui**Visibilité** : Oui**État du repère** : Moyen**Pérennité** : Moyenne**Repère calculé** : Non**PHEC** : Non**SOURCE DE REPÉRAGE : RECENSEMENT DES REPÈRES DE CRUES PAR L'EPTB VIENNE - PHASE OPÉRATIONNELLE DU PAPI VIENNE-CLAIN - 10/04/2025****Type de repérage** : Campagne de terrain post-inondation**Organisme(s)** : Etablissement public du bassin de la Vienne
