Commune : **SMARVES**Rivière : **Le Clain****Pilier au 27 Moulin****Commentaires** : Le pilier sert de repère visuel en cas de montée d'eau pour les habitants du secteur Moulin.**1**

**GÉNÉRAL****Unité de gestion** : Vienne-Charente-Atlantique**Code** : WEB\_S\_202508201453**Date de mise à jour** : 25/11/2025**Auteur** : EPTB\_Vienne

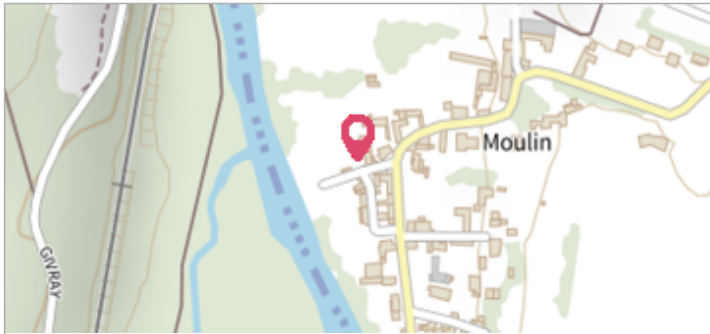
Pilier (27 Moulin)

**Décembre 1982**Nature de l'inondation : **Débordement de cours d'eau**Nature du repère : **Photographie****Commentaires** : Le repère correspond à une photographie prise en décembre 1982 (© J. Marchetto). Selon un témoignage, l'eau était montée à 5 cm sous la pointe de diamant du pilier, soit environ 210 cm au-dessus du sol. Aucune marque n'est aujourd'hui visible sur le pilier.**GÉNÉRAL****Code** : SMAR02**Date de mise à jour** :**Auteur** : EPTB\_Vienne

**MARQUE****Maximum de l'inondation** : Oui**Visibilité** : Oui**État du repère** : Bon**Pérennité** : Aucune
