Commune : **SMARVES**Rivière : **Le Clain****Habitation au 7 du moulin (porte de garage)****Commentaires** : Sur la façade de l'habitation - au dessus de la porte de garage.**1**

**GÉNÉRAL****Unité de gestion** : Vienne-Charente-Atlantique**Code** : WEB\_S\_202508203010**Date de mise à jour** : 25/11/2025**Auteur** : EPTB\_Vienne

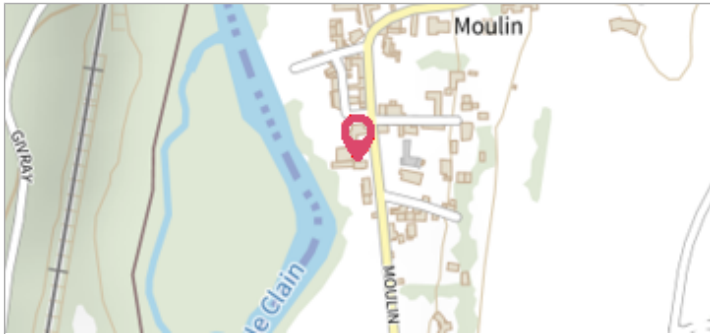
Façade du 7 du Moulin

**Décembre 1982**Nature de l'inondation : **Débordement de cours d'eau**Nature du repère : **Photographie****Commentaires** : Le repère correspond à une photographie prise en 1982 (© Puigrenier). Selon un témoignage et la photographie qui présente une trace de la hauteur de l'eau, l'eau serait montée à environ 200 cm au-dessus du sol. Aucune marque n'est aujourd'hui visible sur le mur (façade).**GÉNÉRAL****Code** : SMAR03**Date de mise à jour** :**Auteur** : EPTB\_Vienne

**MARQUE****Maximum de l'inondation** : Oui**Visibilité** : Oui**État du repère** : Bon**Pérennité** : Moyenne

Vue sur la façade au 7 du Moulin (traces de hauteur d'eau) -- © Puigrenier
