Commune : **BUXEROLLES**Rivière : **Le Clain****Parking face au 26 Rue de Lessart****4**

**GÉNÉRAL****Unité de gestion :** Vienne-Charente-Atlantique**Code :** WEB\_S\_202508271315**Date de mise à jour :** 25/11/2025**Auteur :** EPTB\_Vienne

**Octobre 1994**Nature de l'inondation : **Débordement de cours d'eau**Nature du repère : **Photographie****Commentaires :** Il s'agit d'une photographie datant de 1994 illustrant une hauteur d'eau d'environ 60 cm du sol au niveau du Parking (faisant face au 26 rue de Lessart).**GÉNÉRAL****Code :** BUXE10**Date de mise à jour :****Auteur :** EPTB\_Vienne

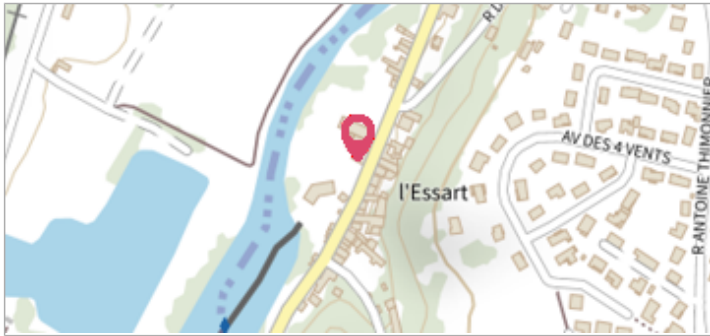
Vue sur l'entrée du parking (passage piéton)

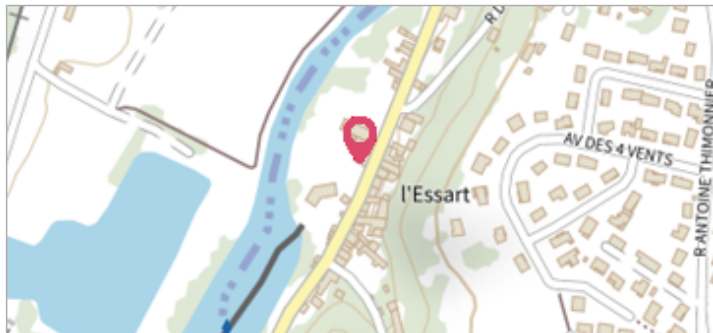
Vue sur l'entrée du parking (passage piéton)

**18 décembre 2011**Nature de l'inondation : **Débordement de cours d'eau**Nature du repère : **Photographie****Commentaires :** Il s'agit d'une photographie prise le 18 décembre 2011. Elle est associée à un témoignage indiquant que l'eau arrivait à ras du passage piéton.**GÉNÉRAL****Code :** BUXE07**Date de mise à jour :****Auteur :** EPTB\_Vienne

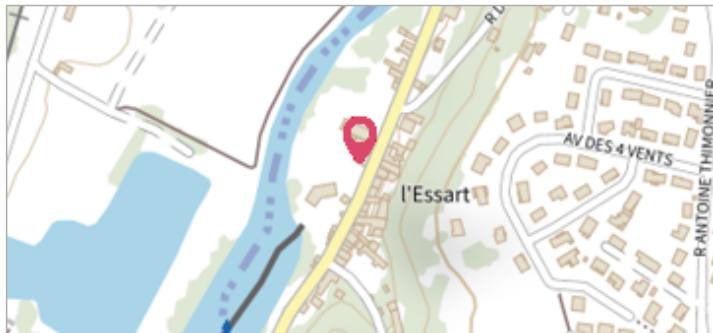
Vue sur l'entrée du parking (passage piéton)

**Décembre 1982**Nature de l'inondation : **Débordement de cours d'eau**Nature du repère : **Repère normalisé (décret n°2005-233)****Commentaires :** Repère normalisé implanté dans le cadre du PAPI Vienne-Clain**GÉNÉRAL****Code :** BUXE01-R**Date de mise à jour :****Auteur :** EPTB\_Vienne

**MARQUE****Texte :** Décembre 1982 Le Clain**Maximum de l'inondation :** Oui**Visibilité :** Oui**État du repère :** Bon**Pérennité :** Longue

Repère BUXE01-R (en haut) et BUXE02-R installés sur un totem

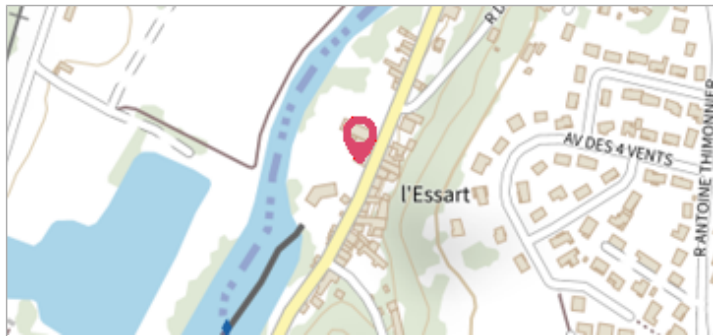
Vue sur l'entrée du parking (passage piéton)

**Janvier 1995**Nature de l'inondation : **Débordement de cours d'eau**Nature du repère : **Repère normalisé (décret n°2005-233)****Commentaires :** Repère normalisé implanté dans le cadre du PAPI Vienne-Clain**GÉNÉRAL****Code :** BUXE02-R**Date de mise à jour :****Auteur :** EPTB\_Vienne

Repères BUXE01-R et BUXE02-R (en bas) installés sur un totem

**MARQUE****Texte :** Janvier 1995 Le Clain**Maximum de l'inondation :** Oui**Visibilité :** Oui**État du repère :** Bon**Pérennité :** Longue**Repère calculé :** Oui**PHEC :** Non
