Commune : **BEAUMONT SAINT-CYR**Rivière : **Le Clain****Allée privée rive droite du Clain**

**GÉNÉRAL****Unité de gestion** : Vienne-Charente-Atlantique**Code** : WEB\_S\_202509242322**Date de mise à jour** : 25/11/2025**Auteur** : EPTB\_Vienne

**GÉNÉRAL****Code** : BEAU09**Date de mise à jour** :**Auteur** : EPTB\_Vienne

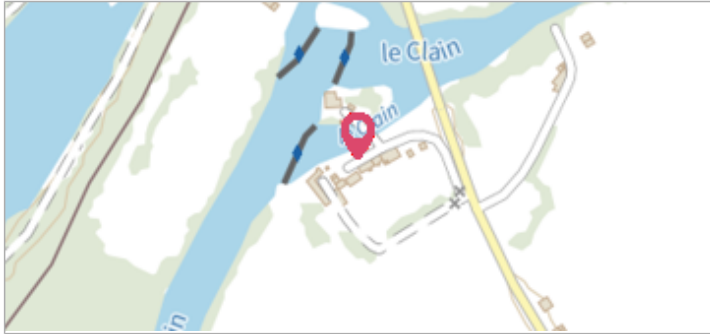
Pilier avec inscriptions gravées

**Commentaires** : Le site concerne la maison du bout de l'allée privée. Il est question d'un Mur/Pilier à la droite de la porte du garage sur lequel est présent plusieurs années gravées.
