Commune : **SAINT-BENOIT**Rivière : **Le Miosson****11 rue Paul Gauvin****Commentaires** : Le site se situe au sous-sol (garage) de la Mairie. Il s'agit d'un mur avec plusieurs identification de hauteur d'eau.**7**

**GÉNÉRAL****Unité de gestion** : Vienne-Charente-Atlantique**Code** : WEB\_S\_202509252149**Date de mise à jour** : 25/11/2025**Auteur** : EPTB\_Vienne

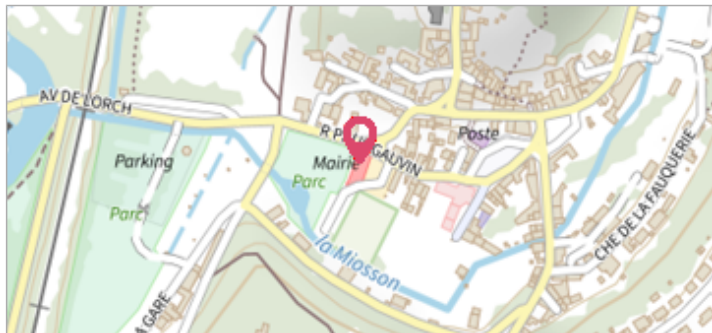
Vue du mur portant des traces de feutre

**4 mars 2007**Nature de l'inondation : **Débordement de cours d'eau**Nature du repère : **Marque peinture ou encre****Commentaires** : Il s'agit d'une trace laissée au feutre à environ 0,28 m du sol. Elle indique une crue du 04 mars 2007.**GÉNÉRAL****Code** : STBE05**Date de mise à jour** :**Auteur** : EPTB\_Vienne

**MARQUE****Texte** : 4.01.07**Maximum de l'inondation** : Oui**Visibilité** : Non**État du repère** : Bon**Pérennité** : Longue**Repère calculé** : Non**PHEC** : Non**SOURCE DE REPÉRAGE : RECENSEMENT DES REPÈRES DE CRUES  
PAR L'EPTB VIENNE - PHASE OPÉRATIONNELLE DU PAPI VIENNE-  
CLAIN - 22/04/2024****Type de repérage** : Campagne de terrain post-inondation**Organisme(s)** : Etablissement public du bassin de la Vienne
