Commune : **SAINT-BENOIT**Rivière : **Le Miosson****Abbaye de Saint Benoît****Commentaires** : Le site correspond à la cours de l'Abbaye et d'une façade de celle-ci.**1**

**GÉNÉRAL****Unité de gestion** : Vienne-Charente-Atlantique**Code** : WEB\_S\_202509255519**Date de mise à jour** : 25/11/2025**Auteur** : EPTB\_Vienne

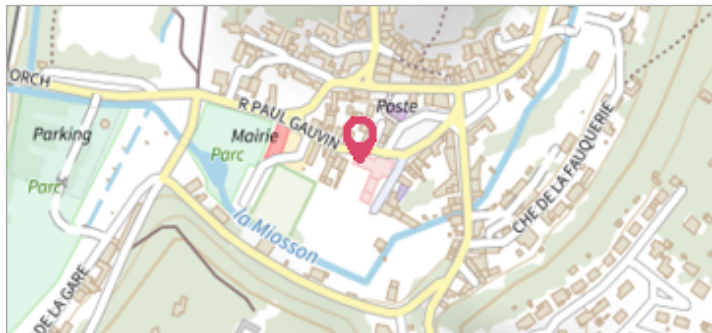
Vue sur la cours de l'Abbaye

**Décembre 1982**Nature de l'inondation : **Débordement de cours d'eau**Nature du repère : **Photographie****Commentaires** : Il s'agit d'une photographie (© Jean-Marie Guerin) représentant la cour de l'Abbaye inondée en décembre 1982. Lors de la prise de vue, l'eau avait déjà commencé à descendre et se situait encore à environ 0,80 m du sol.**GÉNÉRAL****Code** : STBE07**Date de mise à jour** :**Auteur** : EPTB\_Vienne

Vue sur la cours de l'Abbaye en décembre 1982 (© Jean-Marie Guerin)
