| | Commune : <b>PLECHATTEL</b> | Rivière : <b>Le Semnon</b> |
| <b>lieu-dit "Quenouard" à Pléchatel</b> | | |
| <b>Commentaires</b> : Les photographies ont été prises le 30/01/2025 en décrue pour un maximum de l'inondation du Semnon le 27/01/2025 en soirée. | | <b>3</b> Repère(s) sur le site |

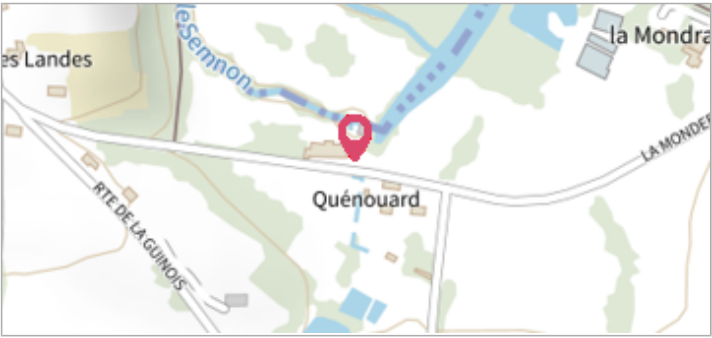
| <b>GÉNÉRAL</b><br>Unité de gestion : Vilaine-Côti ers Bretons<br>Code : SPC_35221_007      Date de mise à jour : 29/12/2025<br>Auteur : SPC VCB | <br><b>GÉOLOCALISATION</b><br>Coordonnées WGS84 : X: -1.67080765 / Y: 47.87003400<br>Coordonnées RGF93 (Lambert 93) X: 351002.44 / Y: 6762507.18<br>Coordonnées RGF93 (ETRS89) : X: -1.6708077 / Y: 47.870034<br>Code Hydro:      Rive de référence: Gauche | <br>lieu-dit "Quenouard" à Pléchatel le 30/01/2025 - photo DDTM 35 |

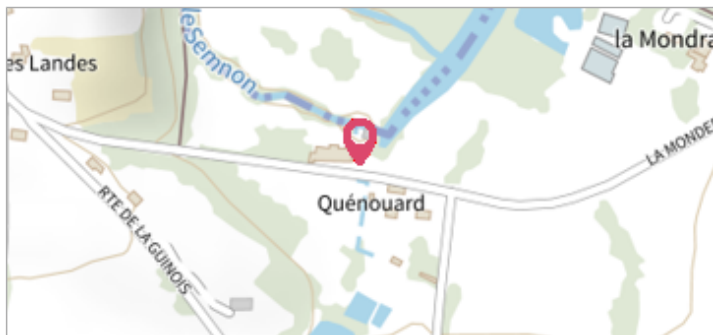
| lieu-dit "Quenouard" à Pléchatel le 30/01/2025 - photo DDTM 35 |

| <b>Commentaires</b> : En Janvier 2001 l'eau est montée jusqu'à 1m85 du sol jusqu'au dessus du seuil de la fenêtre du Moulin hors service. Ainsi qu'à l'intérieur de l'habitation près du Moulin, de + 0,15m du seuil (TN extérieur) . | | |

| Repères de crue aux bâtiments |

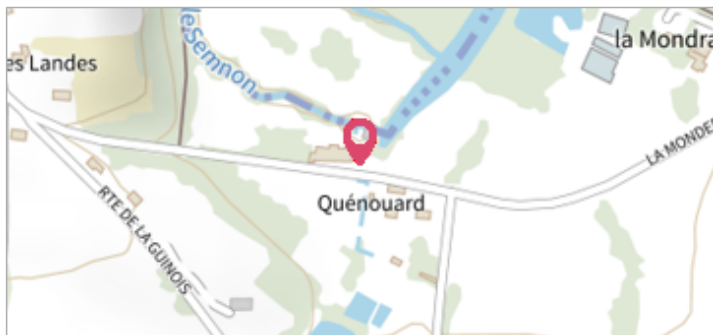
| lieu-dit "Quenouard" à Pléchatel le 30/01/2025 - photo DDTM 35 |

| <b>Commentaires</b> : En 1966 l'eau a atteint au seuil de la fenêtre, une hauteur de +1m75. | | | |

| Fenêtre repère de crue du Moulin |
