Commune : SAINT-FRANCOIS

## A proximité de Ô Marché #2

Repère(s) sur le site

SOURCE DE REPÉRAGE : COLLECTE POST-INONDATION JERRY - DEAL GUADELOUPE -

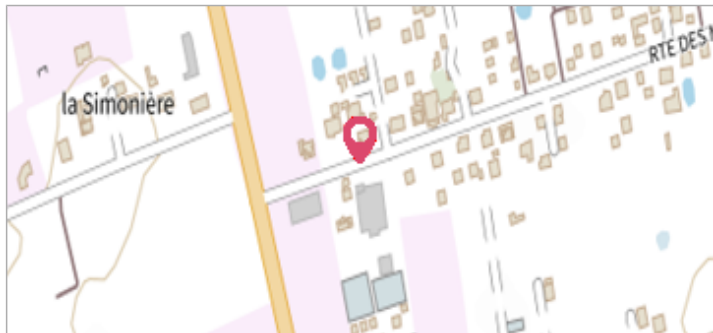
Entrée magasin grossiste

Nature de l'inondation : Ruissellement

Nature du repère : Témoignage oral

témoignage d'une hauteur d'eau

Commentaires sur le nivellement : Hauteur négative mesurée depuis le haut du muret

Différence entre le niveau d'eau et la référence (en m) : -0.080 m
