| | | Commune : <b>TOUQUES</b> | Rivière : <b>La Touques</b> |
| <b>Sol du magasin, 43 rue Louvel et Brière.</b> | | | |

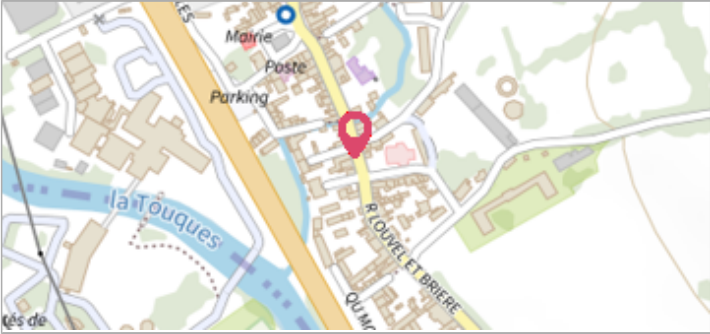
| <b>Commentaires</b> : Sol de l'atelier de la tapisserie dans le prolongement de l'entrée du magasin.<br>Le cours d'eau à l'origine de l'inondation est le Ruisseau de L'Ouïes. Le site se situe à une trentaine de mètres du ruisseau en rive gauche. | | <b>1</b> Repère(s) sur le site | |
| <b>GÉNÉRAL</b><br><hr/> <b>Unité de gestion</b> : Seine aval-Côtiers Normands<br><b>Code</b> : WEB_S_202511032343 <b>Date de mise à jour</b> : 03/11/2025<br><b>Auteur</b> : SPC.SACN | | <br>Vue depuis la place devant l'église St Pierre de Touques. | |
| <b>Commentaires</b> : Laisse de crue au niveau du haut de la table de "coupes" de l'atelier. Laisse de crue à 95 cm/sol. | | | |
