Commune : **MIGNE-AUXANCES**Rivière : **L' Auxance****Habitation - impasse à la rue du Moulin neuf****Commentaires :** Il s'agit du pignon du mur de l'habitation - façade extérieure**1**

**GÉNÉRAL****Unité de gestion :** Vienne-Charente-Atlantique**Code :** WEB\_S\_202511141851**Date de mise à jour :** 25/11/2025**Auteur :** EPTB\_Vienne

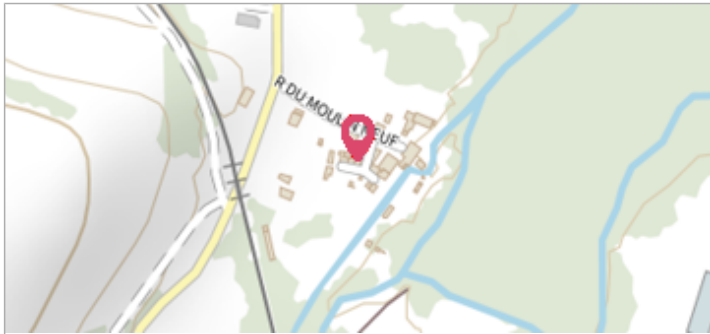
Vue sur la marque

**1982**Nature de l'inondation : **Débordement de cours d'eau**Altitude calculée de l'eau : **70.91 m**Nature du repère : **Marque gravée****Commentaires :** Légère gravure pignon du mur à 15 cm du sol - d'après étude EGIS EAU (2012) / PPRI Clain (Annexe : fiche repère de crue - 2012).**GÉNÉRAL****Code :** MIAU01**Date de mise à jour :****Auteur :** EPTB\_Vienne

**MARQUE****Maximum de l'inondation :** Oui**Visibilité :** Oui**État du repère :** Moyen**Pérennité :** Moyenne**Repère calculé :** Non**PHEC :** Non**SOURCE DE REPÉRAGE : RECENSEMENT DES REPÈRES DE CRUES  
PAR L'EPTB VIENNE - PHASE OPÉRATIONNELLE DU PAPI VIENNE-  
CLAIN - 10/04/2025****Type de repérage :** Campagne de terrain post-inondation**Organisme(s) :** Etablissement public du bassin de la Vienne**LEVÉ FAIT PAR EGIS EAU DANS LE CADRE DU PPRI VALLÉE DU  
CLAIN****Méthode :** Non renseigné**Organisme :** EGIS-Eau**Référence nivelée :** Autre type de référence**Description référence du repère :** Pied du mur**Système altimétrique :** NGF IGN 1969 (système normal)**Altitude de la référence (en m) :** 70.760 m**Différence entre le niveau d'eau et la référence (en m) :** 0.150 m**Altitude calculée de l'eau (en m) :** 70.91
