Commune : **POILLEY**Rivière : **La Selune****Barreaux de la porte d'accès au poste de relevage EU - Rue "Le Pavement"**

**GÉNÉRAL****Unité de gestion** : Seine aval-Côtiers Normands**Code** : WEB\_S\_202511144655**Date de mise à jour** : 14/11/2025**Auteur** : L.Sollacaro\_CAMSMN

**25 janvier 2025**Nature de l'inondation : **Débordement de cours d'eau**Altitude calculée de l'eau : **9.859 m**Nature du repère : **Marque peinture ou encre**

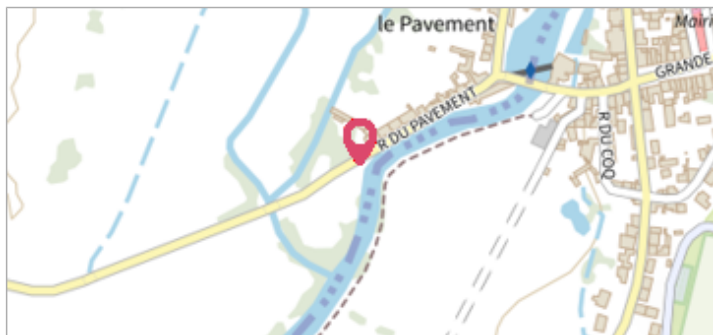
**Commentaires** : Barreaux de la porte métallique verte qui permet d'accéder au poste de relevage des eaux usées (EU) de la Rue "Le Pavement" (D107). En face de la maison "1 Le Pavement 50220 Poilley".

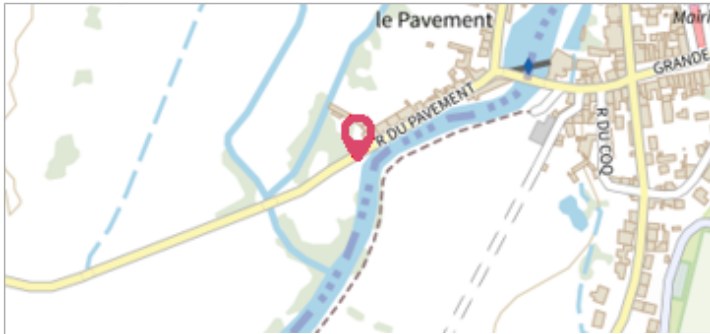
Vue depuis la rue du Pavement, en face de la maison au 1
