Commune : **SAINT-BENOIT**Rivière : **Le Miosson****Façade (entrée) de l'Eglise st André****Commentaires** : Il s'agit du pilier à l'entrée de l'Eglise.**1**

**GÉNÉRAL****Unité de gestion** : Vienne-Charente-Atlantique**Code** : WEB\_S\_202511172705**Date de mise à jour** : 25/11/2025**Auteur** : EPTB\_Vienne

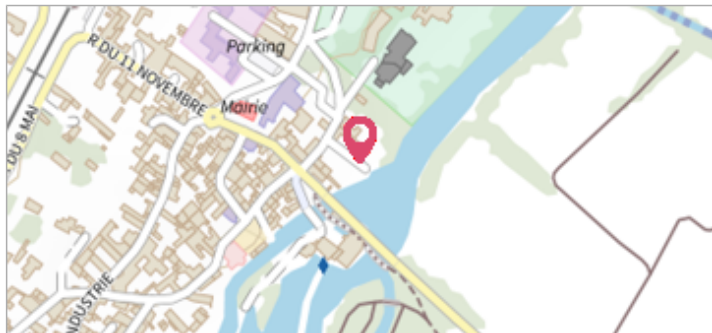
Vue sur le pilier présentant une marque (gauche de la porte)

**Décembre 1982**Nature de l'inondation : **Débordement de cours d'eau**Nature du repère : **Marque gravée****Commentaires** : Marque gravée dans la pierre du Pilier côté gauche de la porte d'entrée de l'Église : non datée mais appuyée d'un témoignage de Mr Fradet, qui indique l'avoir gravé lors de la crue de décembre 1982. Elle est à environ 63 cm du sol (mesure prise au pied du pilier).**GÉNÉRAL****Code** : STBE10**Date de mise à jour** :**Auteur** : EPTB\_Vienne

**MARQUE****Maximum de l'inondation** : Oui**Visibilité** : Oui**État du repère** : Bon**Pérennité** : Longue**Repère calculé** : Non**PHEC** : Oui**SOURCE DE REPÉRAGE : RECENSEMENT DES REPÈRES DE CRUES  
PAR L'EPTB VIENNE - PHASE OPÉRATIONNELLE DU PAPI VIENNE-  
CLAIN - 10/04/2025****Type de repérage** : Campagne de terrain post-inondation**Organisme(s)** : Etablissement public du bassin de la Vienne
