Commune : **VIGNOUX-SUR-BARANGEON**Rivière : **Le Barangeon****2 Rue des Ecoincons, crèche****1** Repère(s) sur le site**GÉNÉRAL****Unité de gestion :** Loire-Allier-Cher-Indre**Code :** 26LACIBG1\_S\_26**Date de mise à jour :** 19/01/2026**Auteur :** SPC LACI

**GÉNÉRAL****Code :** 26LACIBG1\_R\_26\_1**Date de mise à jour :****Auteur :** SPC LACI

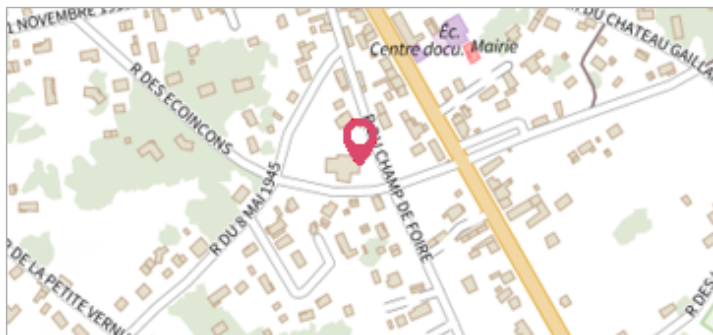
**Commentaires :** La crèche a été envahie par la crue, ce qui a entraîné sa fermeture pendant un an. Le propriétaire de la maison n°1, rue des Écoinçons (située à proximité de la crèche), a témoigné avoir subi une inondation liée à une remontée de nappe. Support : Marche porte. Source : Ville de Vignoux.

Photo prise pendant la crue
