Commune : **BRICQUEBEC-EN-COTENTIN**Rivière : **La Scye****Façade de l'entrepôt de la cour intérieure au n°6 Saint-Roch**

**1**Repère(s) sur  
le site**GÉNÉRAL****Unité de gestion :** Seine aval-Côtiers Normands**Code :** WEB\_S\_202604010022**Date de mise à jour :** 03/04/2026**Auteur :** LORIN Sébastien

**8 octobre 2024**Nature de l'inondation : **Débordement de cours d'eau**Altitude calculée de l'eau : **non déterminé**Nature du repère : **Laisse d'inondation****GÉNÉRAL****Code :** WEB\_R\_202604010132**Date de mise à jour :****Auteur :** LORIN Sébastien

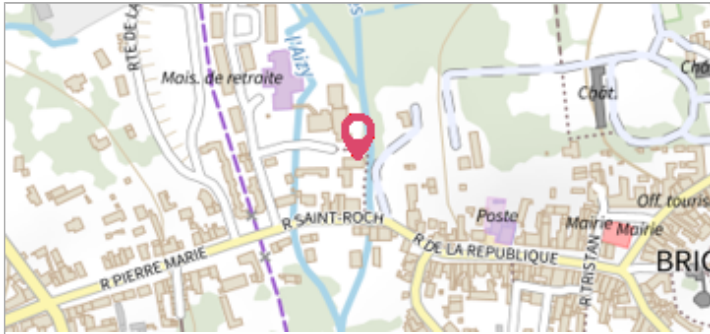
**Commentaires :** Laisse de crue prise au niveau du montant à droite de la porte de garage  
accès via n°6 Saint-Roch  
Débordement de l'Aizy et du ruisseau du Pont-aux-ânes

Laisse de crue à 65 cm par rapport à la dalle du garage

**MARQUE****Maximum de l'inondation :** Oui**Visibilité :** Oui**État du repère :** Mauvais**Pérennité :** Moyenne**Repère calculé :** Non renseigné**PHEC :** Non renseigné**PORTE DE GARAGE HANGAR AU FOND DE LA COUR INTÉRIEURE  
AU N°6 - 10/10/2024****Méthode :** GPS**Organisme :** DDTM 50**Référence nivelée :** Marque d'inondation**Description référence du repère :** Laisse de crue**Système altimétrique :** Système local - hauteur relative
