| Commune : <b>BRICQUEBEC-EN-COTENTIN</b> Rivière : <b>La Scye</b> | |
| <b>Cour intérieure du n°6 Saint-Roch</b> | |

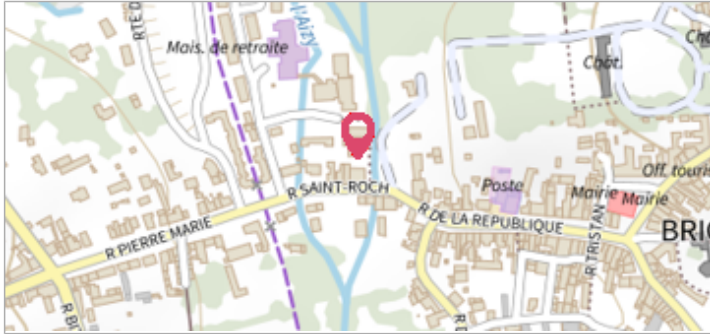
| <b>Commentaires</b> : Laisse de crue visible sur la porte de garage métallique accès à un garage attenant<br>Débordement de l'Aizy et du ruisseau du Pont-aux-ânes | <b>1</b> Repère(s) sur le site |
