Commune : **BRICQUEBEC-EN-COTENTIN**Rivière : **La Scye****Garage du n°8 rue Saint-Roch****1**Repère(s) sur  
le site**GÉNÉRAL****Unité de gestion :** Seine aval-Côtiers Normands**Code :** WEB\_S\_202604075712**Date de mise à jour :** 07/04/2026**Auteur :** LORIN Sébastien

**GÉOLOCALISATION****Coordonnées WGS84 :** X: -1.63735095 / Y: 49.47077120**Coordonnées RGF93 (Lambert 93) :** X: 363945.39 / Y: 6940024.16**Coordonnées RGF93 (ETRS89) :** X: -1.637351 / Y: 49.4707712**Code Hydro:** I50-0400**Rive de référence:** Droite

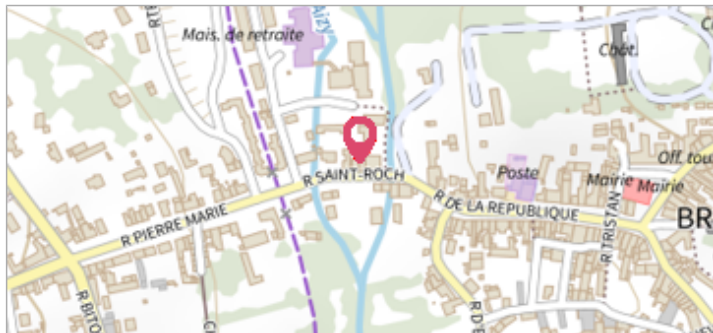
Mur à gauche en entrant dans la garage au n°8

**8 octobre 2024**Altitude calculée de l'eau : **non déterminé**Nature de l'inondation : **Débordement de cours d'eau**Nature du repère : **Laisse d'inondation****Commentaires :** Laisse de crue de 8 cm sur le mur à l'entrée du garage.  
Ruissellement du ruisseau du Pont-aux-ânes à 20 m**GÉNÉRAL****Code :** WEB\_R\_202604070241**Date de mise à jour :****Auteur :** LORIN Sébastien

Laisse de crue de 8 cm à partir du sol

**LAISSE DE CRUE DE 8 CM DANS LE GARAGE - 10/10/2024****Méthode :** GPS**Organisme :** DDTM 50**Référence nivelée :** Non renseigné
