Commune : **BRICQUEBEC-EN-COTENTIN**Rivière : **La Scye****Porte en bois peinte en bleue****Commentaires** : Promenade de la rue Saint-Roch entre le n°4 et le n°6  
Débordement du ruisseau du Pont-aux-ânes**1**Repère(s) sur  
le site**GÉNÉRAL****Unité de gestion** : Seine aval-Côtièrs Normands**Code** : WEB\_S\_202604070906**Date de mise à jour** : 07/04/2026**Auteur** : LORIN Sébastien

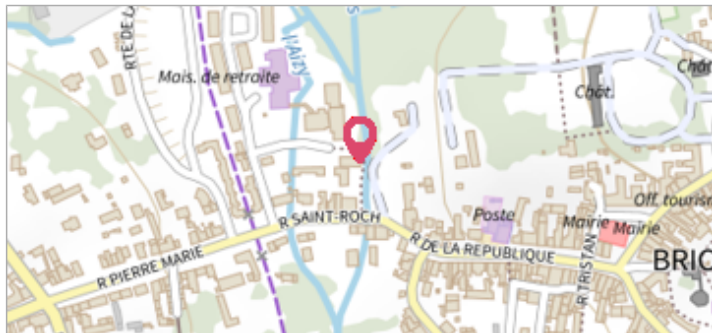
**8 octobre 2024**Nature de l'inondation : **Débordement de cours d'eau**Altitude calculée de l'eau : **non déterminé**Nature du repère : **Laisse d'inondation****Commentaires** : laisse de crue de 6 cm en bas de porte**GÉNÉRAL****Code** : WEB\_R\_202604071224**Date de mise à jour** :**Auteur** : LORIN Sébastien

Laisse de crue de 6 cm en bas de porte bleue
