Commune : **ANTIBES**Rivière : **La Brague****BOULEVARD BEAU RIVAGE PROLONGÉ - angle façade habitation****1**

**GÉNÉRAL****Unité de gestion :** Méditerranée Est**Code :** CER\_PHE06\_S\_0100**Date de mise à jour :** 04/07/2016**Auteur :** Cerema Méditerranée

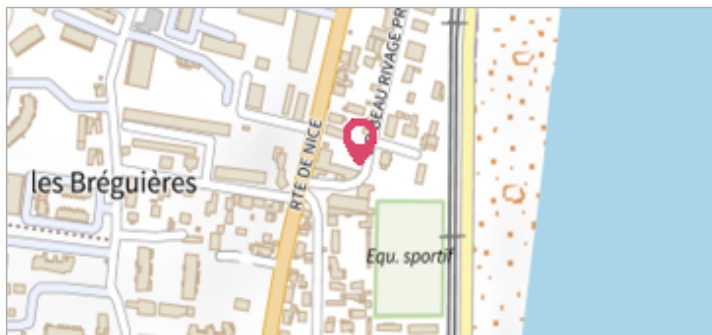
Photo PHE - Auteur : Commune d'Antibes

**3 octobre 2015**Altitude calculée de l'eau : **2.46 m**Nature de l'inondation : **Débordement de cours d'eau**Nature du repère : **Marque peinture ou encre****Commentaires :** traces visibles sur la façade - R12 hauteur mesurée 0.22**GÉNÉRAL****Code :** CER\_PHE06\_R\_0100\_01**Date de mise à jour :****Auteur :** Cerema Méditerranée
