Commune : **MANDELIEU-LA-NAPOULE**

Rivière : **Le Riou de l'Argentière**

## BOULEVARD DU BON Puits - CAMPING - clôture grillagée cote rivière

**Code :** CER\_PHE06\_S\_0679

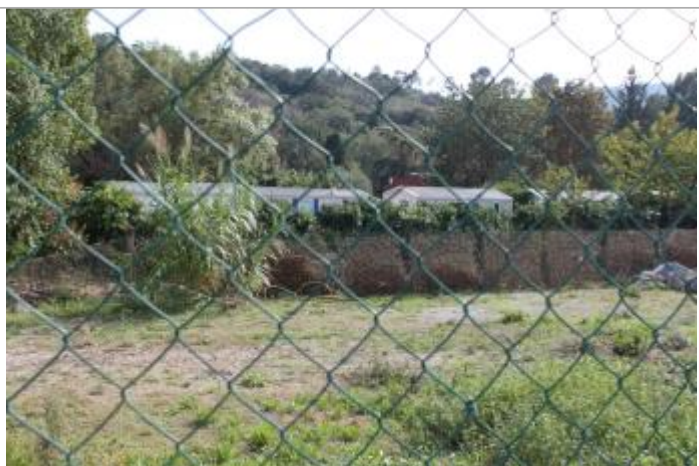
Photo PHE - Auteur : RTM

Nature du repère : **Laisse d'inondation**

**Commentaires :** traces de brindilles visibles sur le grillage
