Commune : BIOT

CHEMIN DES COMBES - PONT - vue aval - grillage

Code : CER_PHE06_S_0408

3 Octobre 2015

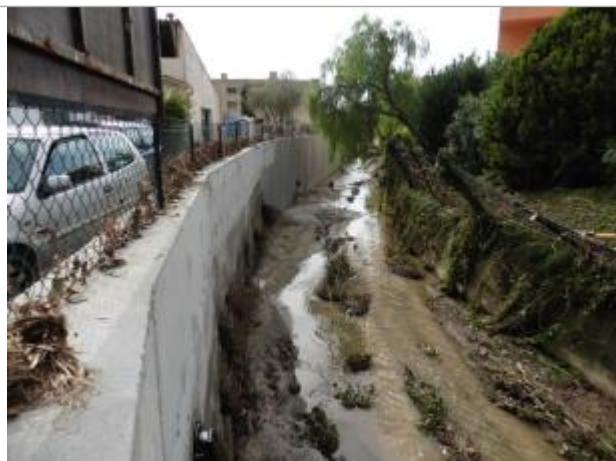
Photo PHE - Auteur : RTM

Nature du repère : Laisse d'inondation

Commentaires : traces de brindilles visibles sur le grillage
