| | Commune : <b>ANTIBES</b> | Rivière : <b>La Brague</b> |
| | <b>CHEMIN DU PONT ROMAIN - PONT ROMAIN - face amont du pont RD</b> | |
| | | <b>1</b> Repère(s) sur le site |

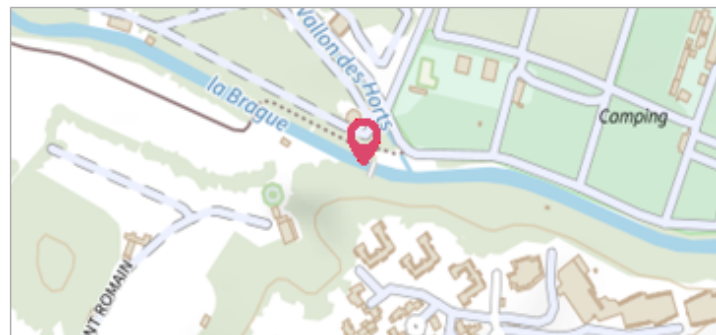
Photo PHE - Auteur : Commune d'Antibes

| | <b>3 octobre 2015</b><br>Nature de l'inondation : <b>Débordement de cours d'eau</b> | Nature du repère : <b>Laisse d'inondation</b> |
| | <b>Commentaires :</b> amas de branches visibles contre le pont - EC-BRAGUE-164 | |
