Commune : **VALLAURIS****161 CHEMIN D'ARMENONVILLE - muret grillage de clôture****Commentaires :** Cours d'eau : MAYMES**1**

**GÉNÉRAL****Unité de gestion :** Méditerranée Est**Code :** CER\_PHE06\_S\_0717**Date de mise à jour :** 04/07/2016**Auteur :** Cerema Méditerranée

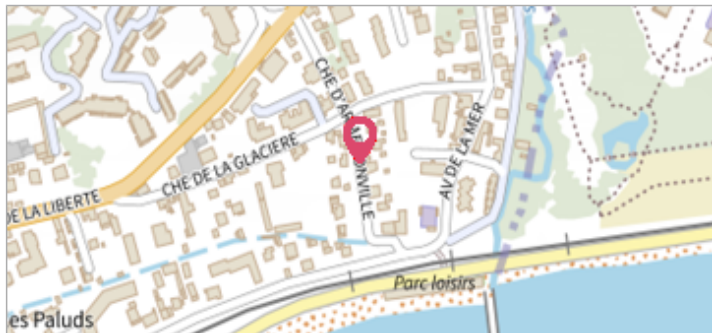
Photo PHE - Auteur : CASA

**3 Octobre 2015**Altitude calculée de l'eau : **non déterminé**Nature de l'inondation : **Débordement de cours d'eau**Nature du repère : **Laisse d'inondation****Commentaires :** traces de brindilles visibles sur le grillage - hauteur mesurée 0.5m**GÉNÉRAL****Code :** CER\_PHE06\_R\_0717\_01**Date de mise à jour :****Auteur :** Cerema Méditerranée
