Commune : **ANTIBES**Rivière : **La Brague****85 BOULEVARD BEAU RIVAGE PROLONGE - mur entrée propriété****1**

**GÉNÉRAL****Unité de gestion :** Méditerranée Est**Code :** CER\_PHE06\_S\_0024**Date de mise à jour :** 04/07/2016**Auteur :** Cerema Méditerranée

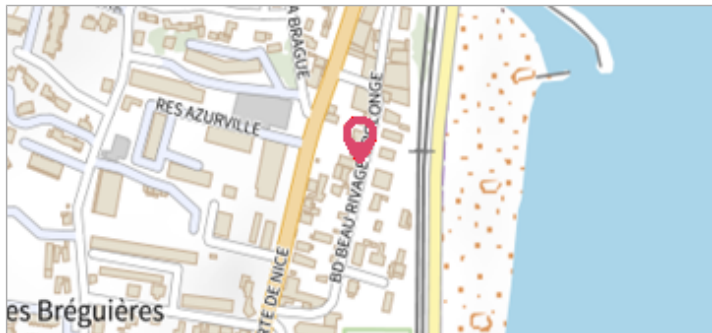
Photo PHE - Auteur : Commune d'Antibes

**3 octobre 2015**Altitude calculée de l'eau : **2.5 m**Nature de l'inondation : **Débordement de cours d'eau**Nature du repère : **Marque peinture ou encre****Commentaires :** trace visible sur le muret - R9 hauteur mesurée 0.4m**GÉNÉRAL****Code :** CER\_PHE06\_R\_0024\_01**Date de mise à jour :****Auteur :** Cerema Méditerranée
