Commune : **MOUGINS**

## CHEMIN DE CAMPANE - muret grillage

**Commentaires :** Cours d'eau : LA GRANDE FRAYERE

**Code :** CER\_PHE06\_S\_0714

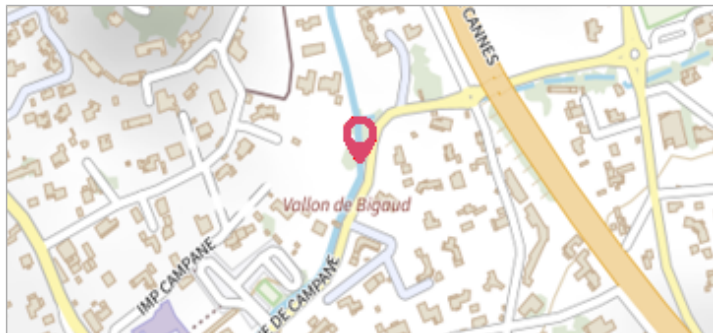
Photo PHE - Auteur : SIFRO

Nature du repère : **Laisse d'inondation**

**Commentaires :** traces de brindilles visibles sur le grillage
