| | Commune : <b>ANTIBES</b> | |
| | <b>CHEMIN DE MILLOT - clôture grillagée #1</b> | |

Code : CER\_PHE06\_S\_0261      Date de mise à jour : 04/07/2016

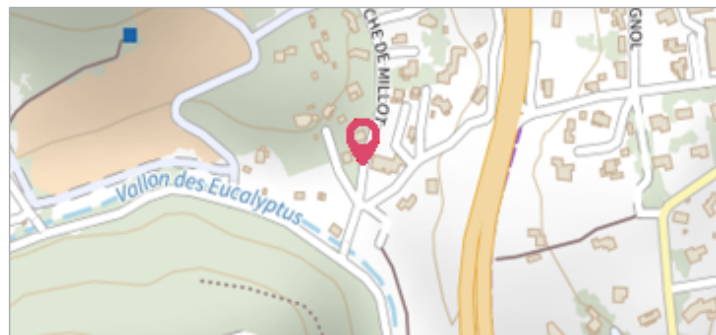
| | <b>3 Octobre 2015</b> | Altitude calculée de l'eau : <b>30.25 m</b> |
| | Nature de l'inondation : <b>Débordement de cours d'eau</b> | Nature du repère : <b>Laisse d'inondation</b> |

**Commentaires :** amas de brindilles sur le grillage - EC-MAYMES-6 hauteur mesurée 0.74
