Commune : **LUSIGNY-SUR-OUCHÉ**Rivière : **L' Ouche****Moulin Bruneau, situé Grande Rue****Commentaires :** Terrasse du moulin niveau du bord aval**1**

**GÉNÉRAL****Unité de gestion :** Saône-Doubs**Code :** OUCHE\_S\_21360-4**Date de mise à jour :** 08/08/2016**Auteur :** gestionnaire\_SCVigicrues

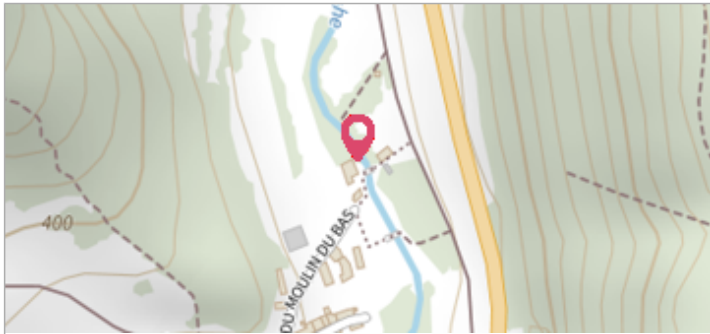
Photo du site - Auteur : Commune

**Mai 2013**Altitude calculée de l'eau : **365.46 m**Nature de l'inondation : **Débordement de cours d'eau**Nature du repère : **Laisse d'inondation****Commentaires :** Moulin Bruneau situé Grande Rue. Photo du niveau d'eau prise le 04/05/2013 à 10h56 et fournie par la commune de Lusigny. L'eau arrive au ras de la terrasse du moulin. Nivelier la terrasse au niveau du bord aval.**GÉNÉRAL****Code :** OUCHE\_R\_21360-4\_1**Date de mise à jour :** 02/09/2019**Auteur :**
