Commune : **VARANGES**Rivière : **L' Ouche****24 route de Rouvres****Commentaires** : Pierres situées dans la propriété, à gauche en entrant par le portail blanc**1**

**GÉNÉRAL****Unité de gestion** : Saône-Doubs**Code** : OUCHE\_S\_21656-10**Date de mise à jour** : 08/08/2016**Auteur** : gestionnaire\_SCVigicrues

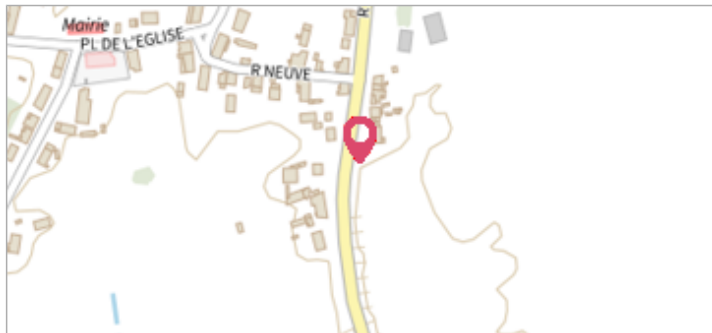
Repère(s) sur le site

**Mai 2013**Nature de l'inondation : **Débordement de cours d'eau**Altitude calculée de l'eau : **199.719 m**Nature du repère : **Laisse d'inondation****Commentaires** : 24 route de Rouvres. Le niveau d'eau a atteint le sommet des pierres situées dans la propriété, juste à gauche en entrant par le petit portail blanc. Photographie datée du 5 mai 16h09 transmise par M. DUROST.**GÉNÉRAL****Code** : OUCHE\_R\_21656-10\_1**Date de mise à jour** :**Auteur** :
