Commune : **VARANGES**Rivière : **L' Ouche****Propriété privée située au 5 rue du Souris****Commentaires :** Sur l'escalier situé à l'entrée du bâtiment**1**

**GÉNÉRAL****Unité de gestion :** Saône-Doubs**Code :** OUCHE\_S\_21656-26**Date de mise à jour :** 08/08/2016**Auteur :** gestionnaire\_SCVigicrues

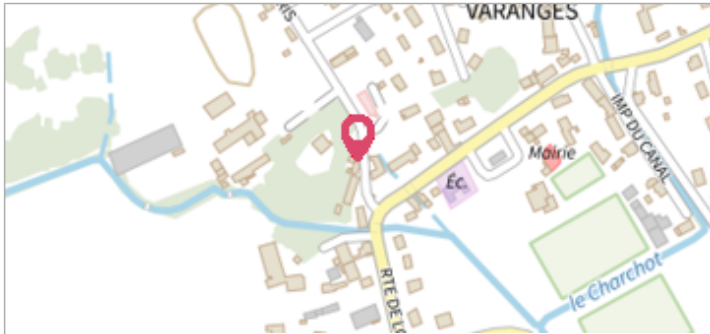
Photo du site - Auteur : M. DUROST

**Mai 2013**Altitude calculée de l'eau : **199.311 m**Nature de l'inondation : **Débordement de cours d'eau**Nature du repère : **Photographie****Commentaires :** Propriété privée située au 5 rue du Souris. Photo de l'escalier située à l'entrée du bâtiment datée 05/05/2013 à 15h30. Elle a été fournie par M. DUROST. L'eau a atteint le ras de la 1ère marche (marche du bas).**GÉNÉRAL****Code :** OUCHE\_R\_21656-26\_1**Date de mise à jour :****Auteur :**
