Commune : **VEUVEY-SUR-OUCHÉ**Rivière : **L' Ouche****Maison de l'écluse****Commentaires** : Piquet du grillage posé sur le muret qui longe l'ouche**1**

**GÉNÉRAL****Unité de gestion** : Saône-Doubs**Code** : OUCHE\_S\_21673-2**Date de mise à jour** : 08/08/2016**Auteur** : gestionnaire\_SCVigicrues

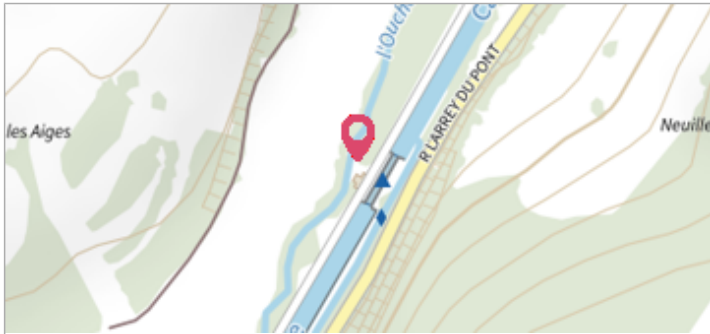
Photo du site - Auteur : Cabinet...

**Mai 2013**Altitude calculée de l'eau : **323.979 m**Nature de l'inondation : **Débordement de cours d'eau**Nature du repère : **Laisse d'inondation****Commentaires** : Maison de l'écluse, grillage pose sur le muret qui longe l'Ouche. Mesure relevée au droit du piquet aval qui tient le grillage, hauteur du haut du 1er maillon du grillage.**GÉNÉRAL****Code** : OUCHE\_R\_21673-2\_1**Date de mise à jour** :**Auteur** :

**MARQUE****Maximum de l'inondation** : Non renseigné**Visibilité** : Non**État du repère** : Disparu**Pérennité** : Aucune**Repère calculé** : Non renseigné**PHEC** : Non renseigné**SOURCE DE REPÉRAGE : REX TERRAIN SUITE À LA CRUE DE 2013 SUR L'OUCHÉ - 27/06/2013****Type de repérage** : Campagne de terrain post-inondation**Organisme(s)** : Dynamique Hydro**CAMPAGNE GÉOMÈTRE****Méthode** : Cheminement topographique**Organisme** : Cabinet SCHALLER-ROTH-SIMLER**Commentaires sur le nivellement** : Niveau numérique Leica DNA 03**Référence nivelée** : Marque d'inondation**Système altimétrique** : NGF IGN 1969 (système normal)**Altitude de la référence (en m)** : 323.979 m**Altitude calculée de l'eau (en m)** : 323.979
