Commune : **VEUVEY-SUR-OUCHÉ**Rivière : **L' Ouche****Première maison en aval du pont du bourg, en rive gauche****Commentaires :** Au niveau de l'escalier**1**

**GÉNÉRAL****Unité de gestion :** Saône-Doubs**Code :** OUCHE\_S\_21673-7**Date de mise à jour :** 08/08/2016**Auteur :** gestionnaire\_SCVigicrues

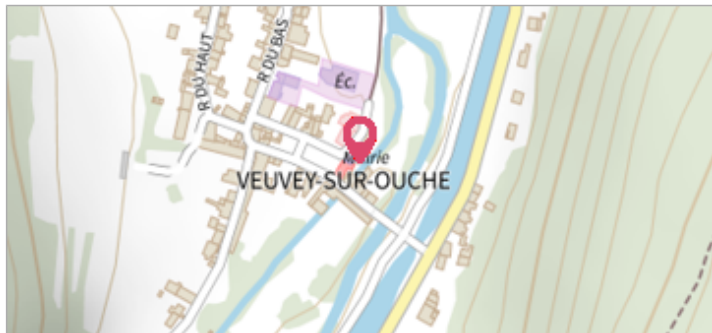
Photo du site - Auteur : Commune

**Mai 2013**Nature de l'inondation : **Débordement de cours d'eau**Altitude calculée de l'eau : **320.033 m**Nature du repère : **Laisse d'inondation****Commentaires :** 1ere maison en aval du pont du bourg, en rive gauche. Niveau d'eau a relever au niveau de l'escalier. Acces par le chemin qui part de l'église. Photo datee du 3 mai a 14h17 transmise par la commune.**GÉNÉRAL****Code :** OUCHE\_R\_21673-7\_1**Date de mise à jour :****Auteur :**
