Commune : **BLIGNY-SUR-OUCHÉ**Rivière : **L' Ouche****2 Rue du Lavoir****Commentaires :** Piquet coté ouche à l'entrée de la 1ère maison en aval du pont**1**

**GÉNÉRAL****Unité de gestion :** Saône-Doubs**Code :** OUCHE\_S\_21087-7**Date de mise à jour :** 08/08/2016**Auteur :** gestionnaire\_SCVigicrues

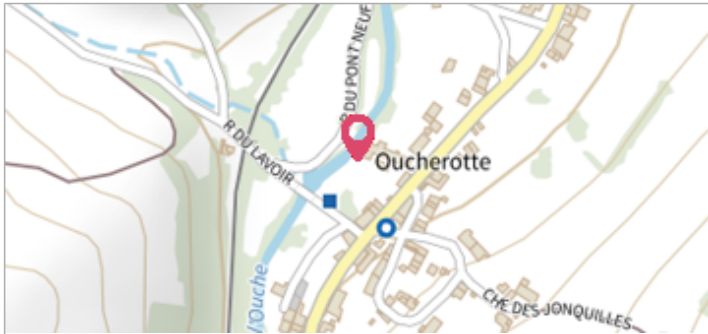
Photo du site - Auteur : Dynamique hydro

**Mai 2013**Altitude calculée de l'eau : **344.92 m**Nature de l'inondation : **Débordement de cours d'eau**Nature du repère : **Témoignage oral****Commentaires :** Enceinte de la 1ère maison en aval du pont. Mesure réalisée sur le piquet cote Ouche à l'entrée de la propriété. Hauteur du niveau d'eau atteint au pic de crue indiquée par M. THIEBAULT.**GÉNÉRAL****Code :** OUCHE\_R\_21087-7\_1**Date de mise à jour :****Auteur :**
