Commune : **ECHENON**Rivière : **L' Ouche****Pont d'Echenon, route des Maillys****Commentaires :** Sur l'échelle limnimétrique**1**

**GÉNÉRAL****Unité de gestion :** Saône-Doubs**Code :** OUCHE\_S\_21239-13**Date de mise à jour :** 08/08/2016**Auteur :** gestionnaire\_SCVigicrues

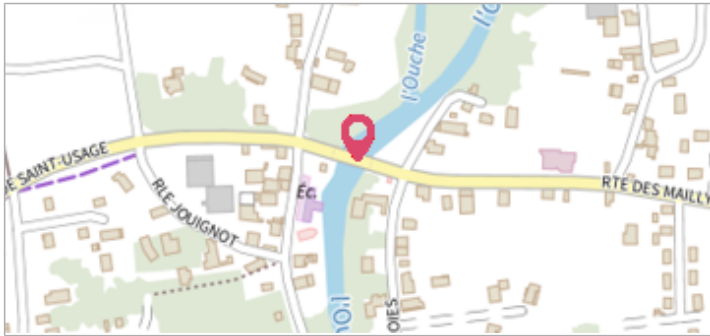
Photo du site - Auteur : M. DUROST.

**Mai 2013**Nature de l'inondation : **Débordement de cours d'eau**Altitude calculée de l'eau : **181.546 m**Nature du repère : **Laisse d'inondation****Commentaires :** Pont d'Echenon, rte des Maillys. Photo du niveau d'eau sur l'échelle limnimétrique prise le 5 mai à 07h38, fournie par M. DUROST. Niveau d'eau 2,38m. Autre photo transmise par la commune d'Echenon et prise le 4 mai à 17:43 : niveau d'eau identique.**GÉNÉRAL****Code :** OUCHE\_R\_21239-13\_1**Date de mise à jour :****Auteur :**
