Commune : **TROUHANS**Rivière : **L' Ouche****1 rue Malpertuis, coté rue d'Amont****Commentaires :** Sur le mur à gauche du portail d'entrée de la propriété**1**

**GÉNÉRAL****Unité de gestion :** Saône-Doubs**Code :** OUCHE\_S\_21645-5**Date de mise à jour :** 08/08/2016**Auteur :** gestionnaire\_SCVigicrues

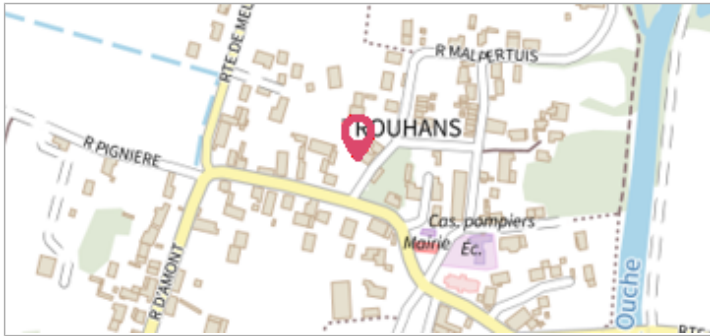
Photo du site - Auteur : Mme DEVALLEZ

**Mai 2013**Altitude calculée de l'eau : **185.566 m**Nature de l'inondation : **Débordement de cours d'eau**Nature du repère : **Laisse d'inondation****Commentaires :** 1 rue Malpertuis (cote rue d'Amont). Le niveau d'eau a atteint le bas du mur a gauche du portail d'entree de la propriete. Photo datee du 5 mai a 16h22 et transmise par Mme DEVALLEZ.**GÉNÉRAL****Code :** OUCHE\_R\_21645-5\_1**Date de mise à jour :****Auteur :**
