Commune : **LOMBEZ**Rivière : **La Save****Sue la D 632.****1**Repère(s) sur  
le site**GÉNÉRAL****Unité de gestion :** Garonne-Tarn-Lot**Code :** GTL\_S\_2736**Date de mise à jour :** 25/08/2016**Auteur :** SPC GTL

**GÉOLOCALISATION****Coordonnées WGS84 :** X: 0.90334300 / Y: 43.47160000**Coordonnées RGF93 (Lambert 93) :** X: 530295.86 / Y: 6265864.93**Coordonnées RGF93 (ETRS89) :** X: 0.903343 / Y: 43.4716**Code Hydro:** O2--0290**Rive de référence:** Gauche

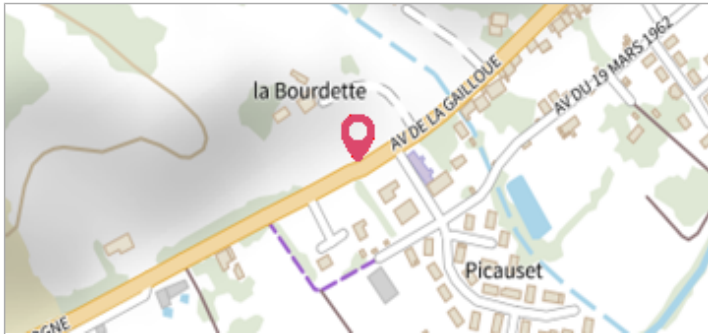
Photo du recensement d'origine. auteur photo : Klaus MARONNA

**8 juillet 1977**Altitude calculée de l'eau : **non déterminé**Nature de l'inondation : **Débordement de cours d'eau**Nature du repère : **Photographie**

**Commentaires :** Vue depuis la D 632 en direction de la Save et sur la rive gauche. Le bâtiment de la Subdivision de l'équipement qui figure à gauche sur la photographie a été inondé d'une quarantaine de centimètres. La photographie a été prise proche du maximum de la crue. Source Subdivision de Lombez.
