Commune : **GRENADE**Rivière : **La Garonne****hangar en bordure de la Garonne****2**Repère(s) sur  
le site**GÉNÉRAL****Unité de gestion :** Garonne-Tarn-Lot**Code :** GTL\_S\_4047**Date de mise à jour :** 09/11/2017**Auteur :** SPC GTL

Commune : **GRENADE**Rivière : **La Garonne****hangar en bordure de la Garonne****2**

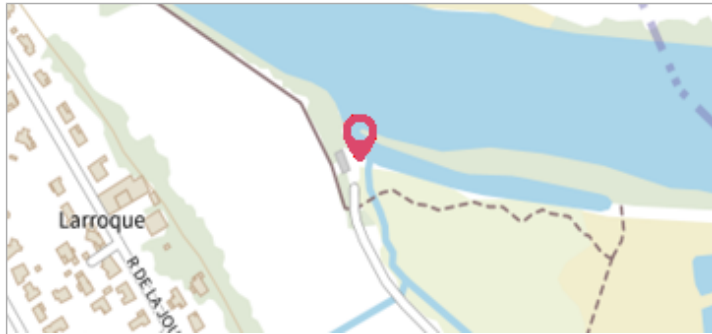
**1er juin 2013**Altitude calculée de l'eau : **non déterminé**Nature de l'inondation : **Débordement de cours d'eau**Nature du repère : **Laisse d'inondation****Commentaires :** commentaires photo : La trace est à 10cm en dessous de l'assise du banc., Sur le banc indiqué par la flèche la crue a déposé une trace nette qui est uniquement visible sur le zoom.**GÉNÉRAL****Code :** GTL\_R\_8208**Date de mise à jour :****Auteur :** SPC GTL

Photo du recensement d'origine. auteur photo : Klaus MARONNA

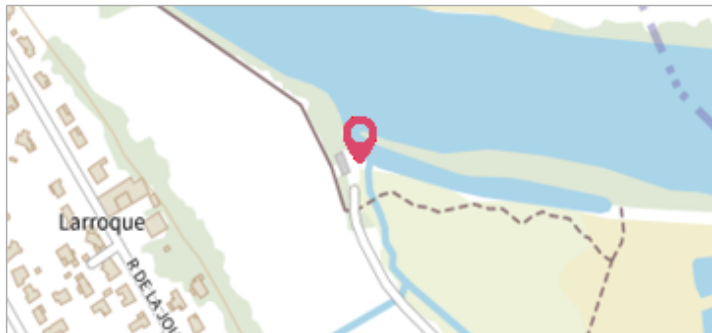
**25 janvier 2014**Altitude calculée de l'eau : **non déterminé**Nature de l'inondation : **Débordement de cours d'eau**Nature du repère : **Laisse d'inondation****Commentaires :** commentaires photo : Zoom sur la trace qui est à 34-5 cm au dessus du gond (flèche blanche)., Vue vers l'aval. Sur la porte la crue a laissé une trace nette.**GÉNÉRAL****Code :** GTL\_R\_8900**Date de mise à jour :****Auteur :** SPC GTL

Photo du recensement d'origine. auteur photo : Klaus MARONNA
