Commune : **ROQUES**Rivière : **La Garonne****sanitaires du camping****1**Repère(s) sur  
le site**GÉNÉRAL****Unité de gestion :** Garonne-Tarn-Lot**Code :** GTL\_S\_4672**Date de mise à jour :** 25/08/2016**Auteur :** SPC GTL

**GÉOLOCALISATION****Coordonnées WGS84 :** X: 1.37648000 / Y: 43.50840000**Coordonnées RGF93 (Lambert 93) :** X: 568669.64 / Y: 6269052.2**Coordonnées RGF93 (ETRS89) :** X: 1.37648 / Y: 43.5084**Code Hydro:** O---0000**Rive de référence:** Gauche

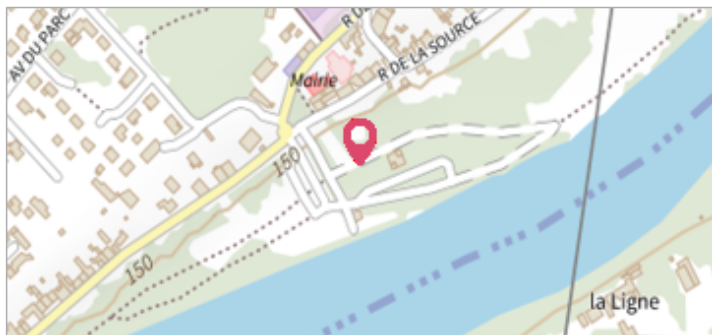
Photo du recensement d'origine. auteur photo : Klaus MARONNA

**25 janvier 2014**Altitude calculée de l'eau : **non déterminé**Nature de l'inondation : **Débordement de cours d'eau**Nature du repère : **Laisse d'inondation****Commentaires :** Zoom sur les repères de crue. A cet endroit, la crue de 2014 n'a pas laissé de trace nette. Le report de la trace présentée sur la photographie précédente vers le site des repères place cette crue à 0.83m en dessous du repère de la crue de juin 2000.

Zoom sur la trace qui est au niveau de la flèche de droite à 0.19m du sol., Vue vers l'aval. Le bâtiment des sanitaires porte une trace de la crue et des repères des crues de 1992 et 2000.
