Commune : **BORDERES-LOURON**Rivière : **La Neste du Louron****En aval du bourg de Bordères- sur la RD 618.****1**

**GÉNÉRAL****Unité de gestion :** Garonne-Tarn-Lot**Code :** GTL\_S\_995**Date de mise à jour :** 20/09/2017**Auteur :** SPC GTL

**SOURCE DE REPÉRAGE : LA CRUE DE LA NESTE DU 5 JUILLET 2001. RAPPORT TECHNIQUE ET PHOTOGRAPHIQUE. -**

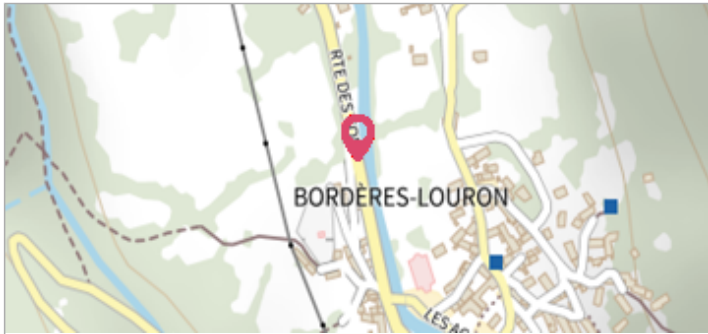
Photo du recensement d'origine. auteur photo : DIREN Midi-Pyrénées

**5 Juillet 2001**Altitude calculée de l'eau : **non déterminé**Nature de l'inondation : **Débordement de cours d'eau**Nature du repère : **Photographie**

**Commentaires :** Vue vers l'amont. La RD 618 est submergée sur une grande longueur - mais non gravement (peu de hauteur d'eau - pas de phénomène torrentiel). Les eaux retournent au chenal mineur - une fois dépassée l'extrémité du parapet - au premier plan, mais les containers poubelles sont menacés d'être emportés - et donc d'aller nourrir des embâcles en aval. Source: Y. Salle - publiée par l'Ecrivain Public - Agen.
