Commune : **SAINT-SULPICE-SUR-LEZE**Rivière : **La Lèze****Bâtiment attenant au stade****1**

**GÉNÉRAL****Unité de gestion :** Garonne-Tarn-Lot**Code :** GTL\_S\_4180**Date de mise à jour :** 27/10/2017**Auteur :** SPC GTL

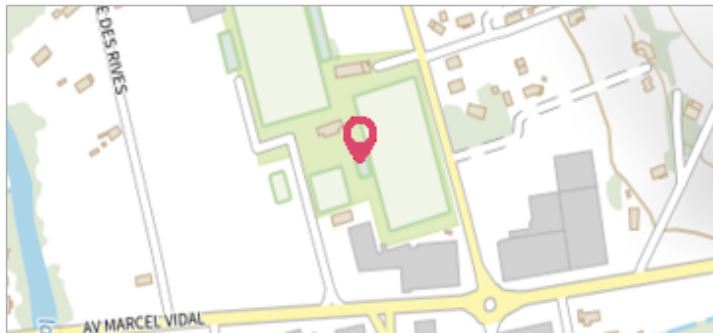
Photo du recensement d'origine. auteur photo : Klaus MARONNA

**11 juin 2000**Altitude calculée de l'eau : **non déterminé**Nature de l'inondation : **Débordement de cours d'eau**Nature du repère : **Laisse d'inondation****Commentaires :** Photographie prise le 11/06/2000. La crue a laissé une trace d'humidité relativement homogène sur le bâtiment (tirets). Elle est à 0 - 46m au-dessus du seuil de la porte du milieu.**GÉNÉRAL****Code :** GTL\_R\_4864**Date de mise à jour :****Auteur :** SPC GTL

**MARQUE****Maximum de l'inondation :** Oui**Visibilité :** Non**État du repère :** Disparu**Pérennité :** Aucune**Repère calculé :** Non**PHEC :** Non renseigné**SOURCE DE REPÉRAGE : LA CRUE DE 11/06/2000 DE LA GARONNE- L'ARIZE- LA LÈZE- LA SAVE, RECUEIL PHOTOGRAPHIQUE. -****Type de repérage :** Campagne de terrain post-inondation**Organisme(s) :** Bureau d'études**NIVELLEMENT D'ORIGINE****Méthode :** Non renseigné**Organisme :** Inconnu**Référence nivelée :** Autre type de référence**Système altimétrique :** NGF IGN 1969 (système normal)**Différence entre le niveau d'eau et la référence (en m) :** 0.460 m
