Commune : **LABARTHE-SUR-LEZE**Rivière : **L' Ariège****Au Val des Cygnes- route d'accès sud.****1**

**GÉNÉRAL****Unité de gestion :** Garonne-Tarn-Lot**Code :** GTL\_S\_4965**Date de mise à jour :** 20/09/2017**Auteur :** SPC GTL

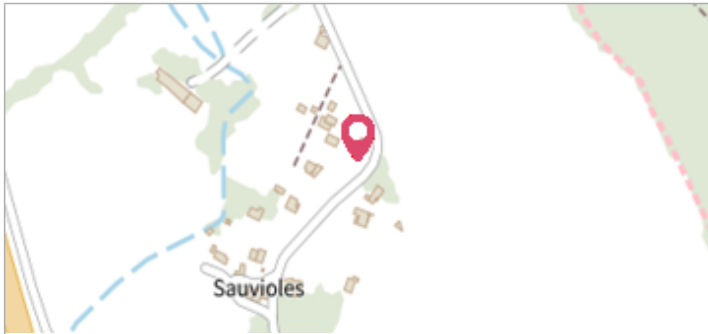
Photo du recensement d'origine. auteur photo : Klaus MARONNA

**Commentaires :** Photographie prise le 15/06/2000. Vue vers la route d'accès Sud à Sauviolet. L'inondation de ce secteur est - en partie - imputable à la Lèze. Une partie de ses eaux inondantes s'est déversée dans le ruisseau de L'Aiguère - lui-même gonflé par ses propres affluents. On distingue des débris déposés par la crue dans le grillage (tirets) - à 0 - 60 m du sol. Cette route - comme la route d'accès Nord (fiche suivante) - était impraticable pour les secours - lors de la crue.
