Commune : **SAINT-PE-SAINT-SIMON**Rivière : **La Gélise****Moulin de Bournic****1**

**GÉNÉRAL****Unité de gestion :** Garonne-Tarn-Lot**Code :** GTL\_S\_273**Date de mise à jour :** 06/10/2017**Auteur :** SPC GTL

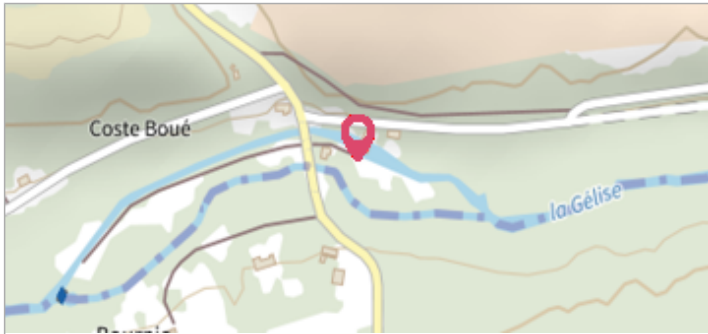
Photo du recensement d'origine. auteur photo : Agerin - CB

**20 janvier 2013**Altitude calculée de l'eau : **non déterminé**Nature de l'inondation : **Débordement de cours d'eau**Nature du repère : **Laisse d'inondation****Commentaires :** Trace et repère marquant le niveau maximal atteint lors de la crue - commentaires photo : Encoche d'érosion signe d'un courant fort - L'eau est arrivée au niveau des bancs de la table ronde située dans le jardin du moulin - Limite de la zone inondée**GÉNÉRAL****Code :** GTL\_R\_7783**Date de mise à jour :****Auteur :** SPC GTL
