Commune : **BORDERES-LOURON** | Rivière : **La Neste du Louron**

**église**

**Unité de gestion :** Garonne-Tarn-Lot  
**Code :** GTL\_S\_1009      **Date de mise à jour :** 11/01/2018  
**Auteur :** SPC GTL

**Code :** GTL\_R\_8288      **Date de mise à jour :** 19/02/2018  
**Auteur :** SPC GTL

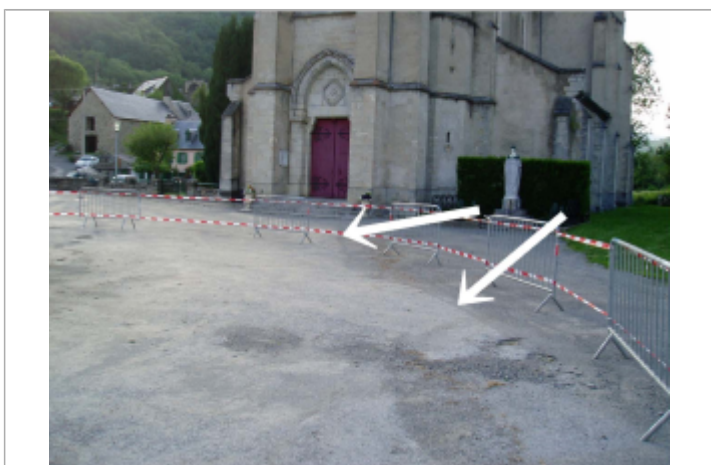
Trace de boue

**Commentaires :** Vue vers l'aval. La trace de boue devant l'église permet de reconstituer l'extension maximale de la crue.

**Maximum de l'inondation :** Oui  
**Visibilité :** Non      **État du repère :** Disparu  
**Pérennité :** Aucune      **Repère calculé :** Non  
**PHEC :** Non
