Commune : **LIMOUX**Rivière : **L' Aude****Eglise St Martin****Commentaires** : Intérieur de l'église, sur le mur à l'entrée à gauche**1**

**GÉNÉRAL****Unité de gestion** : Méditerranée Ouest**Code** : 11206-4B**Date de mise à jour** : 09/09/2016**Auteur** : gestionnaire\_SCVigicrues

**6 août 1820**Nature de l'inondation : **Débordement de cours d'eau**Altitude calculée de l'eau : **168.76 m**Nature du repère : **Plaque****Commentaires** : Macaron scellé**GÉNÉRAL****Code** : 11206-4B-02**Date de mise à jour** :**Auteur** :

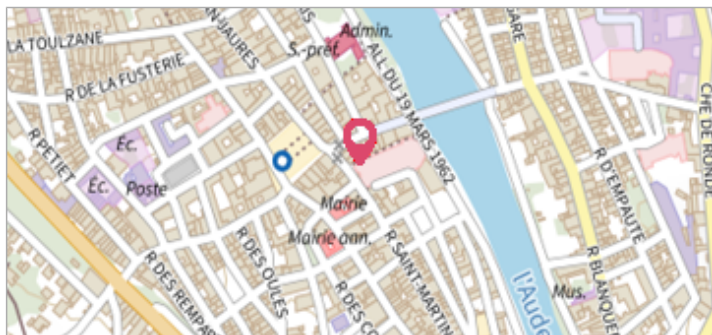
**MARQUE****Maximum de l'inondation** : Oui**Visibilité** : Oui**État du repère** : Bon**Pérennité** : Longue**SOURCE DE REPÉRAGE : CAMPAGNE DE NIVELLEMENT DE ZÉROS D'ÉCHELLES HYDROMÉTRIQUES CACG - 10/01/2013****Type de repérage** : Autre**Organisme(s)** : CACG**NIVELLEMENT D'ORIGINE - 10/01/2013****Méthode** : Méthode combinée**Organisme** : CACG**Commentaires sur le nivellement** : Repère IGN utilisé E'.E.R3 - 147  
[http://geodesie.ign.fr/fiches/pdf/EP.E.R3-147\\_502888.pdf](http://geodesie.ign.fr/fiches/pdf/EP.E.R3-147_502888.pdf)**Référence nivelée** : Marque d'inondation**Système altimétrique** : NGF IGN 1969 (système normal)**Altitude de la référence (en m)** : 168.760 m**Altitude calculée de l'eau (en m)** : 168.76
