Commune : **EPERNON**Rivière : **La Drouette****Façade immeuble, 8 rue Peju.****Commentaires :** Façade immeuble à proximité d'une fenêtre d'appartement du rez de chaussée, la 2 ème en partant du portail.**1**

**GÉNÉRAL****Unité de gestion :** Seine aval-Côtiers Normands**Code :** SACN\_DROUETTE16\_S\_03 **Date de mise à jour :** 20/03/2026**Auteur :** SPC.SACN

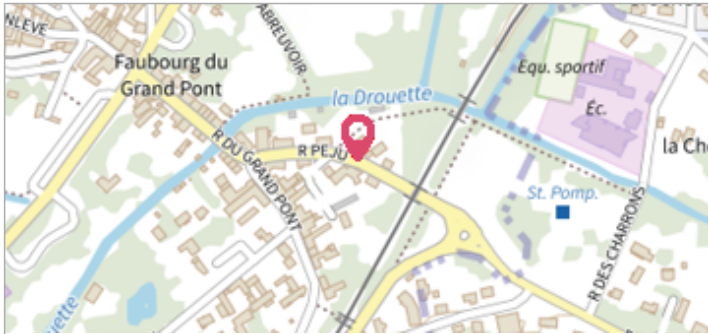
**1er juin 2016**Nature de l'inondation : **Débordement de cours d'eau**Altitude calculée de l'eau : **114.53 m**Nature du repère : **Laisse d'inondation****Commentaires :** Laisse de crue à 81 cm/sol.**GÉNÉRAL****Code :** SACN\_DROUETTE16\_R\_01**Date de mise à jour :****Auteur :** SPC.SACN

Laisse d'inondation sur la façade du bâtiment (photo DDT 28)

**MARQUE****Maximum de l'inondation :** Oui**Visibilité :** Oui**État du repère :** Mauvais**Pérennité :** Aucune**Repère calculé :** Non**PHEC :** Non renseigné**SOURCE DE REPÉRAGE : VISITE TERRAIN DDT 28 - 01/06/2016****Type de repérage :** Campagne de terrain post-inondation**Organisme(s) :** DDT 28**NIVELLEMENT EFFECTUÉ PAR LE SPC-SACN. LE SPC N'EST PAS GÉOMÈTRE EXPERT, LES COTES SONT DONNÉES À TITRE INDICATIF. - 21/07/2016****Méthode :** Méthode combinée**Organisme :** SPC Seine aval - Côtiers normands**Commentaires sur le nivellement :** La laisse d'inondation se situe 0,62 m au-dessus du niveau du sol.**Référence nivelée :** Autre type de référence**Description référence du repère :** Sol au pied du bâtiment**Système altimétrique :** NGF IGN 1969 (système normal)**Altitude de la référence (en m) :** 113.720 m**Différence entre le niveau d'eau et la référence (en m) :** 0.810 m**Altitude calculée de l'eau (en m) :** 114.53 m
