Commune : **EPERNON**Rivière : **La Drouette****Façade maison, 7 rue Peju****Commentaires :** Le site se situe à l'angle ("EST") de la maison, coté portail.**1**

**GÉNÉRAL****Unité de gestion :** Seine aval-Côtièrs Normands**Code :** SACN\_DROUETTE16\_S\_04 **Date de mise à jour :** 20/03/2026**Auteur :** SPC.SACN

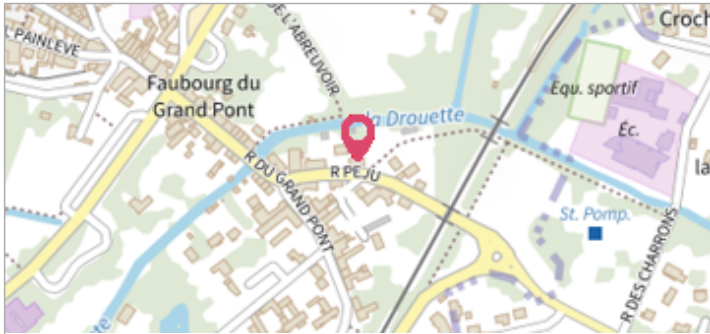
**1er juin 2016**Nature de l'inondation : **Débordement de cours d'eau**Altitude calculée de l'eau : **114.52 m**Nature du repère : **Laisse d'inondation****Commentaires :** Laisse de crue à 110 cm/sol.**GÉNÉRAL****Code :** SACN\_DROUETTE16\_R\_02**Date de mise à jour :****Auteur :** SPC.SACN

Laisse d'inondation sur la façade de la maison (photo DDT 28)

**MARQUE****Maximum de l'inondation :** Oui**Visibilité :** Oui**État du repère :** Mauvais**Pérennité :** Aucune**Repère calculé :** Non**PHEC :** Non renseigné**SOURCE DE REPÉRAGE : VISITE TERRAIN DDT 28 - 01/06/2016****Type de repérage :** Campagne de terrain post-inondation**Organisme(s) :** DDT 28**NIVELLEMENT EFFECTUÉ PAR LE SPC-SACN. LE SPC N'EST PAS GÉOMÈTRE EXPERT, LES COTES SONT DONNÉES À TITRE INDICATIF. - 21/07/2016****Méthode :** Méthode combinée**Organisme :** SPC Seine aval - Côtiers normands**Commentaires sur le nivellement :** Précision instrument: +/- 2cm.**Référence nivelée :** Autre type de référence**Description référence du repère :** Sol au pied de la maison, à l'angle "EST"**Système altimétrique :** NGF IGN 1969 (système normal)**Altitude de la référence (en m) :** 113.420 m**Différence entre le niveau d'eau et la référence (en m) :** 1.100 m**Altitude calculée de l'eau (en m) :** 114.52
