Commune : **GIVORS**Rivière : **Le Rhône****Place de l'Église****Commentaires :** Sur l'église Saint Nicolas à l'angle gauche de la façade ouest.**4**

**GÉNÉRAL****Unité de gestion :** Rhône amont**Code :** RH2\_S\_69givor01**Date de mise à jour :** 22/02/2017**Auteur :** SPC RAS

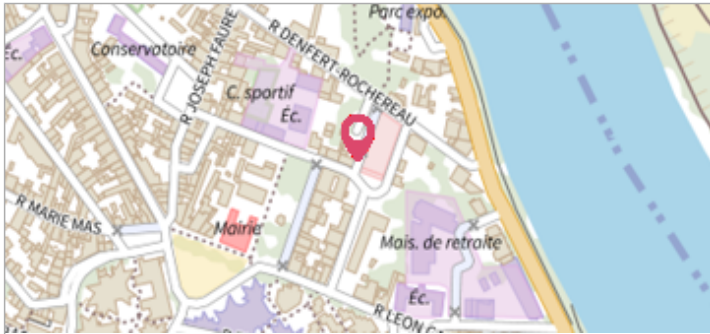
Photo du repère

**1<sup>er</sup> Novembre 1840**Altitude calculée de l'eau : **non déterminé**Nature de l'inondation : **Débordement de cours d'eau**Nature du repère : **Plaque****Commentaires :** Mur eglise**GÉNÉRAL****Code :** RH2\_R\_69givor01\_1**Date de mise à jour :****Auteur :** SPC RAS

**MARQUE****Maximum de l'inondation :** Oui**Visibilité :** Non renseigné**État du repère :** Bon**Pérennité :** Non renseigné**Repère calculé :** Non renseigné**PHEC :** Non renseigné**SOURCE DE REPÉRAGE : RECENSEMENT DES PLUS HAUTES EAUX SUR LE RHÔNE -****Type de repérage :** Source bibliographique**Organisme(s) :** Territoire Rhône**NIVELLEMENT INITIAL****Méthode :** Non renseigné**Organisme :** Territoire Rhône**Commentaires sur le nivellement :** Mairie**Référence nivelée :** Autre type de référence**Description référence du repère :** Sol**Système altimétrique :** NGF IGN 1969 (système normal)**Différence entre le niveau d'eau et la référence (en m) :** 0.400 m

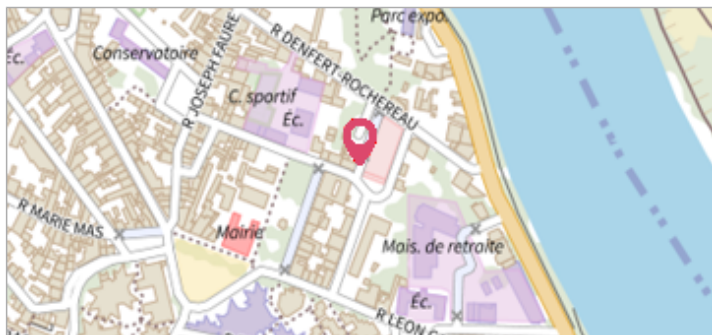
Photo du repère

**1<sup>er</sup> Mai 1856**Nature de l'inondation : **Débordement de cours d'eau**Altitude calculée de l'eau : **non déterminé**Nature du repère : **Plaque****Commentaires** : Mur eglise**GÉNÉRAL****Code** : RH2\_R\_69givor01\_2**Date de mise à jour** :**Auteur** : SPC RAS

**MARQUE****Maximum de l'inondation** : Oui**Visibilité** : Non renseigné**État du repère** : Bon**Pérennité** : Non renseigné**Repère calculé** : Non renseigné**PHEC** : Non renseigné**SOURCE DE REPÉRAGE : RECENSEMENT DES PLUS HAUTES EAUX SUR LE RHÔNE -****Type de repérage** : Source bibliographique**Organisme(s)** : Territoire Rhône**NIVELLEMENT INITIAL****Méthode** : Non renseigné**Organisme** : Territoire Rhône**Commentaires sur le nivellement** : Mairie**Référence nivelée** : Autre type de référence**Description référence du repère** : Sol**Système altimétrique** : NGF IGN 1969 (système normal)**Différence entre le niveau d'eau et la référence (en m)** : 1.000 m

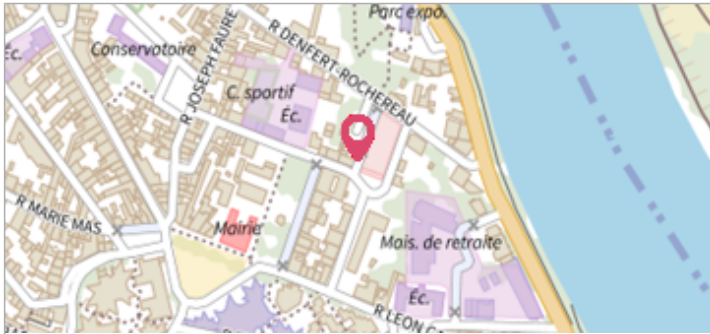
Photo du repère

**1<sup>er</sup> Novembre 1896**Altitude calculée de l'eau : **non déterminé**Nature de l'inondation : **Débordement de cours d'eau**Nature du repère : **Plaque****Commentaires** : Mur eglise**GÉNÉRAL****Code** : RH2\_R\_69givor01\_3**Date de mise à jour** :**Auteur** : SPC RAS

**MARQUE****Maximum de l'inondation** : Oui**Visibilité** : Non renseigné**État du repère** : Bon**Pérennité** : Non renseigné**Repère calculé** : Non renseigné**PHEC** : Non renseigné**SOURCE DE REPÉRAGE : RECENSEMENT DES PLUS HAUTES EAUX SUR LE RHÔNE -****Type de repérage** : Source bibliographique**Organisme(s)** : Territoire Rhône**NIVELLEMENT INITIAL****Méthode** : Non renseigné**Organisme** : Territoire Rhône**Commentaires sur le nivellement** : Mairie**Référence nivelée** : Autre type de référence**Description référence du repère** : Sol**Système altimétrique** : NGF IGN 1969 (système normal)**Différence entre le niveau d'eau et la référence (en m)** : 0.220 m

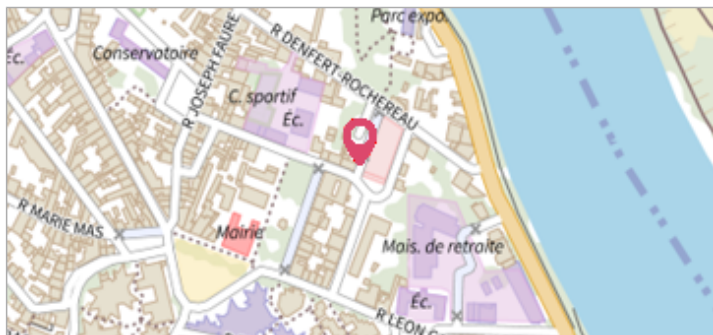
Photo du repère

**Février 1957**Nature de l'inondation : **Débordement de cours d'eau**Altitude calculée de l'eau : **non déterminé**Nature du repère : **Plaque****Commentaires** : Mur eglise**GÉNÉRAL****Code** : RH2\_R\_69givor01\_4**Date de mise à jour** :**Auteur** : SPC RAS

**MARQUE****Maximum de l'inondation** : Oui**Visibilité** : Non renseigné**État du repère** : Bon**Pérennité** : Non renseigné**Repère calculé** : Non renseigné**PHEC** : Non renseigné**SOURCE DE REPÉRAGE : RECENSEMENT DES PLUS HAUTES EAUX SUR LE RHÔNE -****Type de repérage** : Source bibliographique**Organisme(s)** : Territoire Rhône**NIVELLEMENT INITIAL****Méthode** : Non renseigné**Organisme** : Territoire Rhône**Commentaires sur le nivellement** : Mairie**Référence nivelée** : Autre type de référence**Description référence du repère** : Sol**Système altimétrique** : NGF IGN 1969 (système normal)**Différence entre le niveau d'eau et la référence (en m)** : 0.220 m
