Commune : **SOMMIERES**Rivière : **Le Vidourle****20 route de Saussines****8**

**GÉNÉRAL****Unité de gestion :** Grand Delta**Code :** NOE\_S\_372**Date de mise à jour :** 01/09/2017**Auteur :** NOE

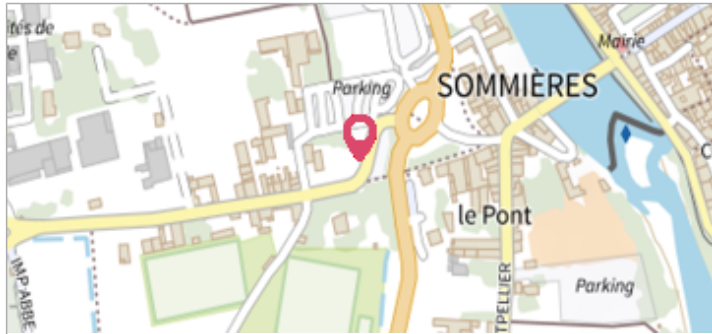
Repère(s) sur le site

**3 Novembre 1914**Nature de l'inondation : **Débordement de cours d'eau**Altitude calculée de l'eau : **non déterminé**Nature du repère : **Marque peinture ou encre****Commentaires :** Porte intérieure - ancien repère SIAV - plus d'informations : [https://infogeo.gard.fr/Territoire/Fichiers/NOE/Reperes\\_fiches/372.pdf](https://infogeo.gard.fr/Territoire/Fichiers/NOE/Reperes_fiches/372.pdf)**GÉNÉRAL****Code :** NOE\_R\_372\_2**Date de mise à jour :****Auteur :** NOE

**MARQUE****Maximum de l'inondation :** Oui**Visibilité :** Non renseigné**État du repère :** Moyen**Pérennité :** Moyenne**Repère calculé :** Non renseigné**PHEC :** Non renseigné**SOURCE DE REPÉRAGE : RECENSEMENT DES REPÈRES DE CRUES PRÉSENTS SUR LE DÉPARTEMENT DU GARD RÉALISÉ PAR L'OBSERVATOIRE DU RISQUE INONDATION -****Type de repérage :** Source bibliographique**Organisme(s) :** Observatoire du risque inondation du département du Gard NOE**NIVELLEMENT INITIAL - 26/05/2004****Méthode :** Non renseigné**Commentaires sur le nivellement :** Syndicat mixte interdépartemental d'aménagement et de mise en valeur du Vidourle et de ses affluents**Référence nivelée :** Autre type de référence**Description référence du repère :** Sol du garage**Système altimétrique :** NGF IGN 1969 (système normal)**Différence entre le niveau d'eau et la référence (en m) :** 0.850 m
